CATÁLOGO DEL PATRIMONIO ARQUITECTÓNICO DE VALSEQUILLO

FICHA Nº 26.a

Situación: Avenida Juan Carlos I, nº 14

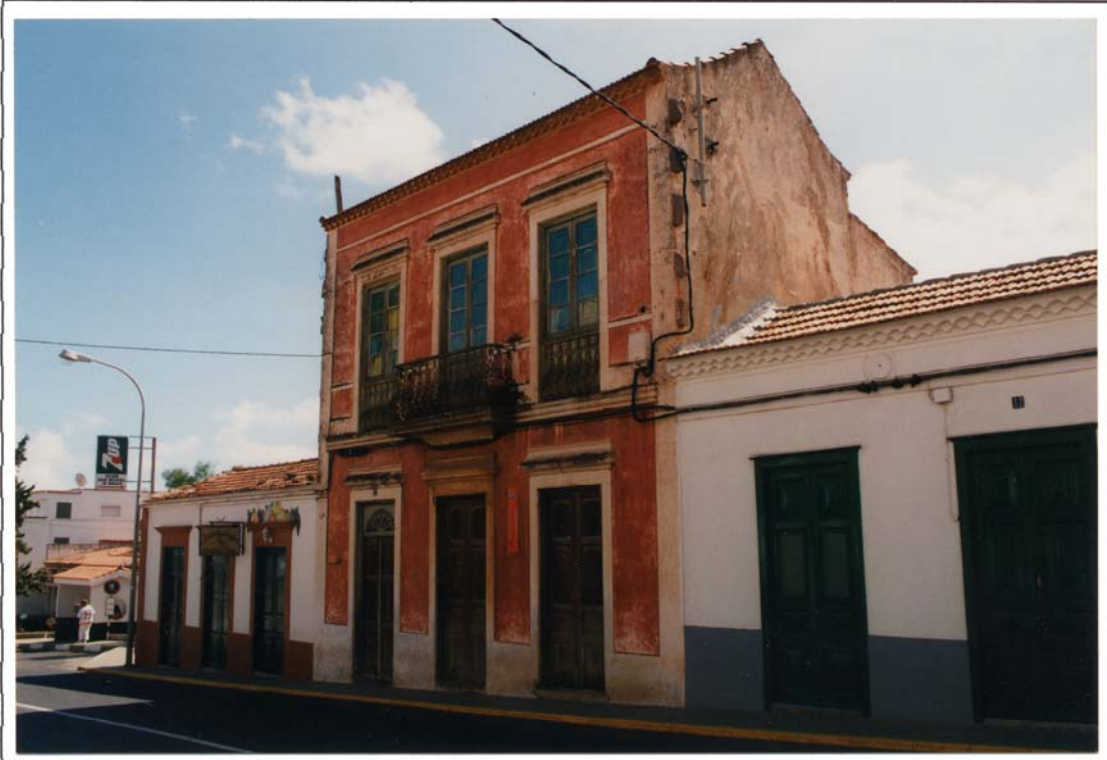
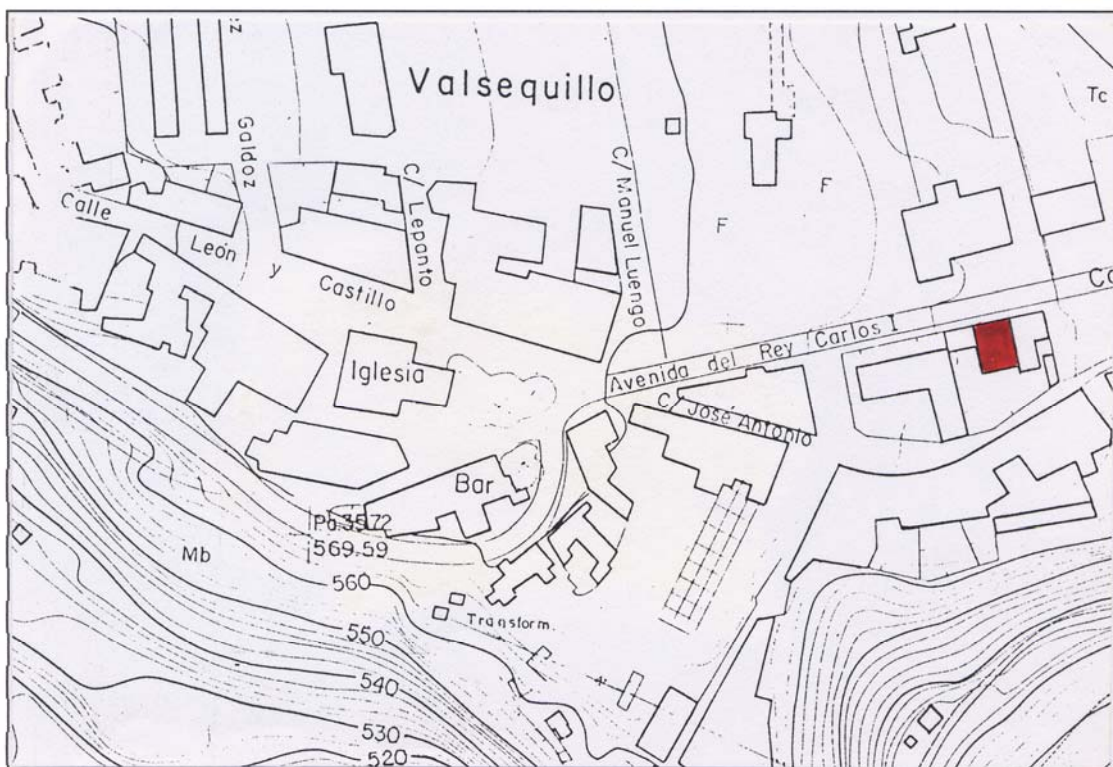
Estado de conservación: Regular.

Se trata de un conjunto de tres edificaciones entre medianeras y con cubierta de teja a dos aguas, de las cuales sólo ésta tiene dos plantas. La fachada trasera tiene un porche hacia la huerta y que se encuentra cerrado en la actualidad. Buen ejemplo de arquitectura urbana de principios de siglo.

Tipo de intervención: Remodelación. Se podrá autorizar la recuperación del porche trasero.
