CATÁLOGO DEL PATRIMONIO ARQUITECTÓNICO DE VALSEQUILLO

FICHA Nº 31.a

Denominación: Molino de Conchita

Situación: Colmenar Bajo

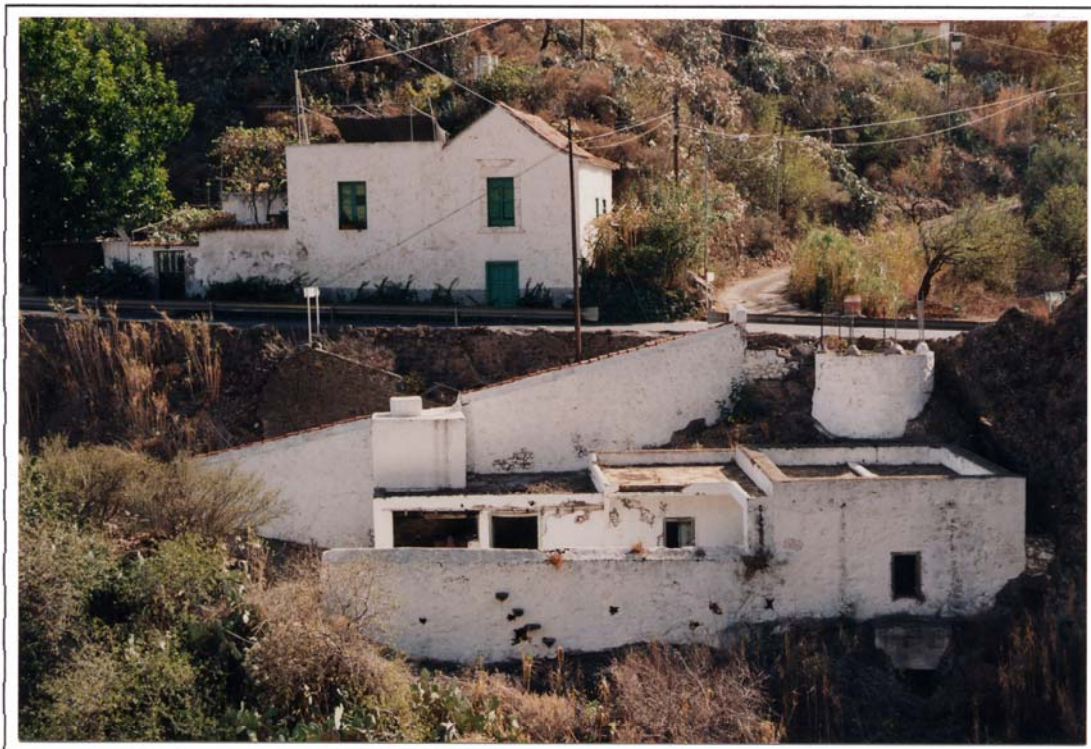
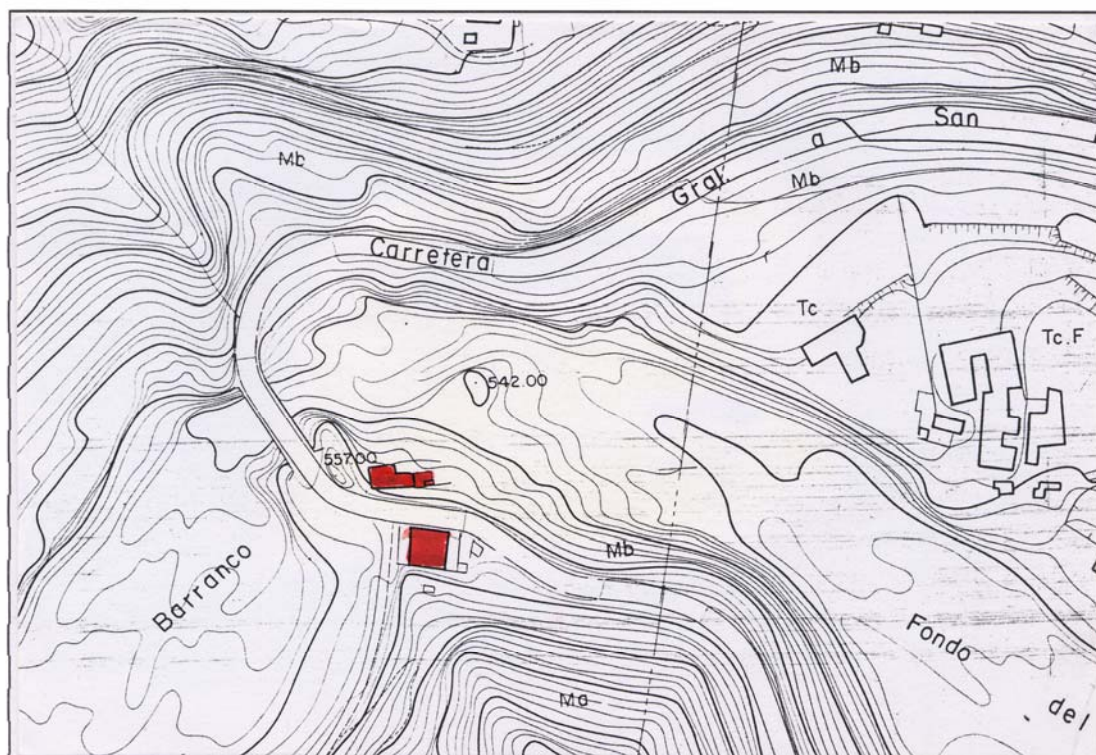
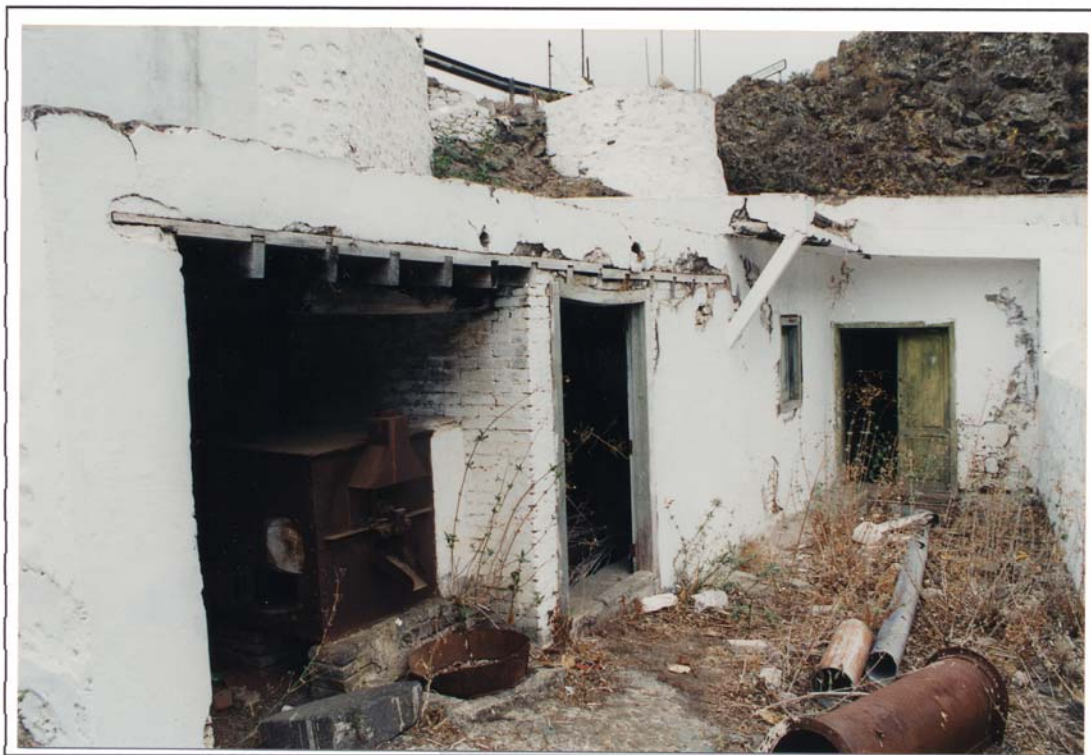
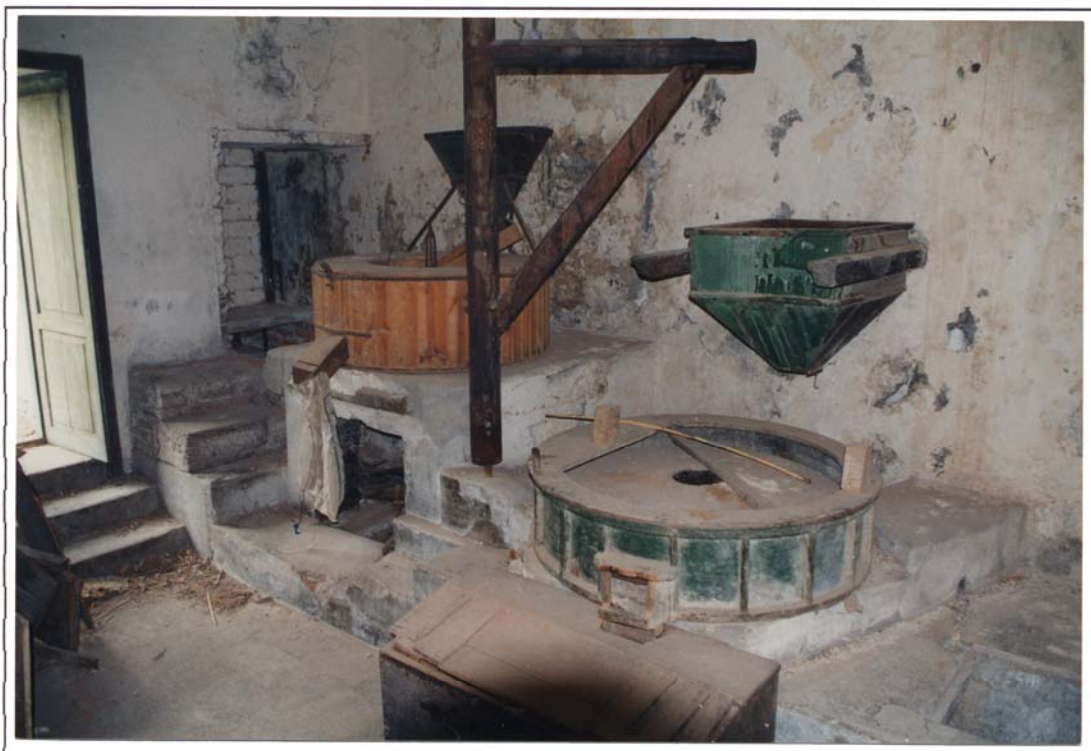
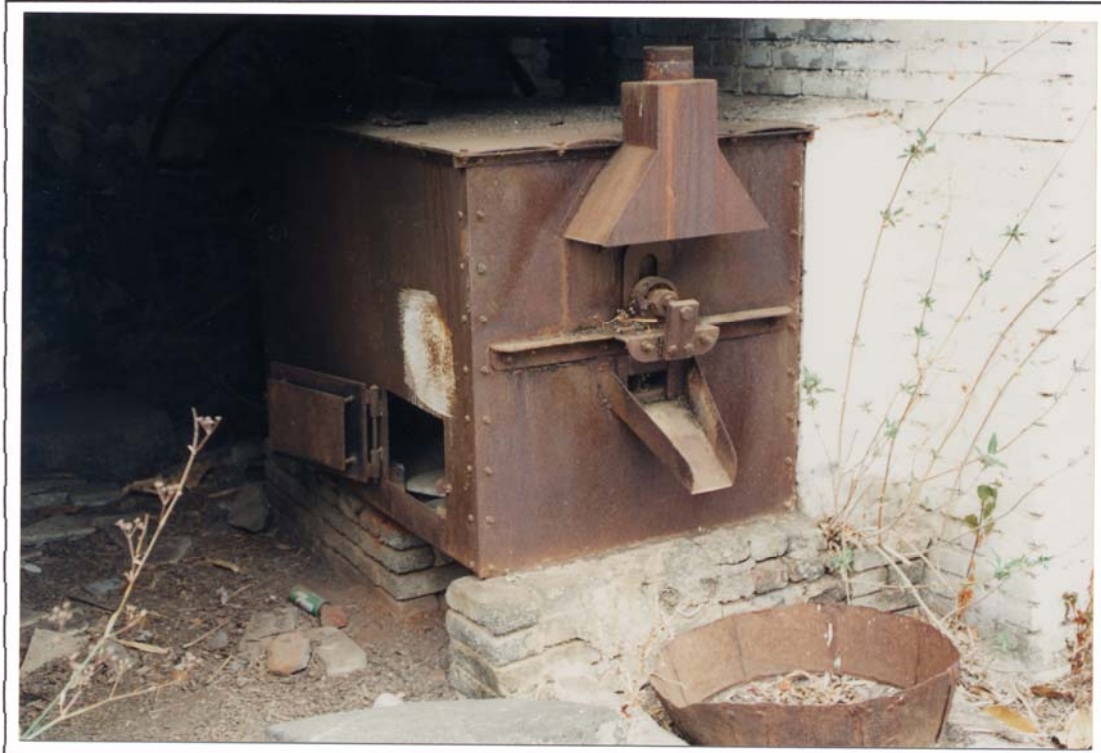
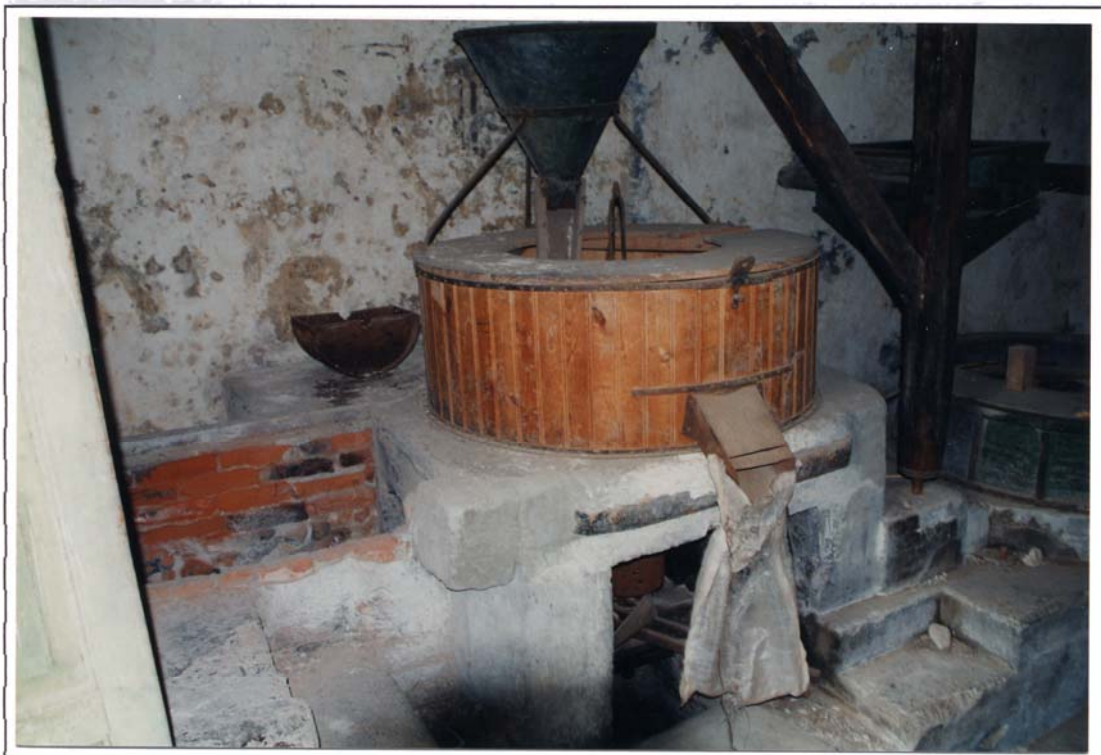
Estado de conservación: El molino se encuentra en mal estado, con riesgo de robo del material mueble existente. La vivienda se encuentra en buen estado.

Se trata de un interesante molino de agua, el más antiguo del municipio. Tiene un aljibe superior y el molino interior al que luego se le añadió un motor, debido a la escasez de agua en el barranco. Es una construcción interesante situada en la ladera del Barranco de San Miguel, adaptándose al terreno y realizada con mampostería de piedra y barro y techos de entablonado colocado sobre viguetas y rolos de madera. Se conservan prácticamente intactos sus mecanismos y parte de sus enseres, aunque ha desaparecido el motor que se colocó posteriormente.

La vivienda es una construcción de una nave longitudinal con cubierta a dos aguas, a la que se le han adosado diversos añadidos a lo largo de su historia.

Tipo de intervención: Rehabilitación baja en el molino. Se prohíbe el cambio de uso, debiendo recomponerse en lo posible los mecanismos del molino de agua. Remodelación en la vivienda, siendo exigible la demolición de los añadidos de la nave principal.
