CATÁLOGO DEL PATRIMONIO ARQUITECTÓNICO DE VALSEQUILLO

FICHA Nº 37.a

Situación: C/ Alejandro del Castillo, nº 37 **Barrio o pago:** San Roque

Fecha: Finales del XIX, principios del XX

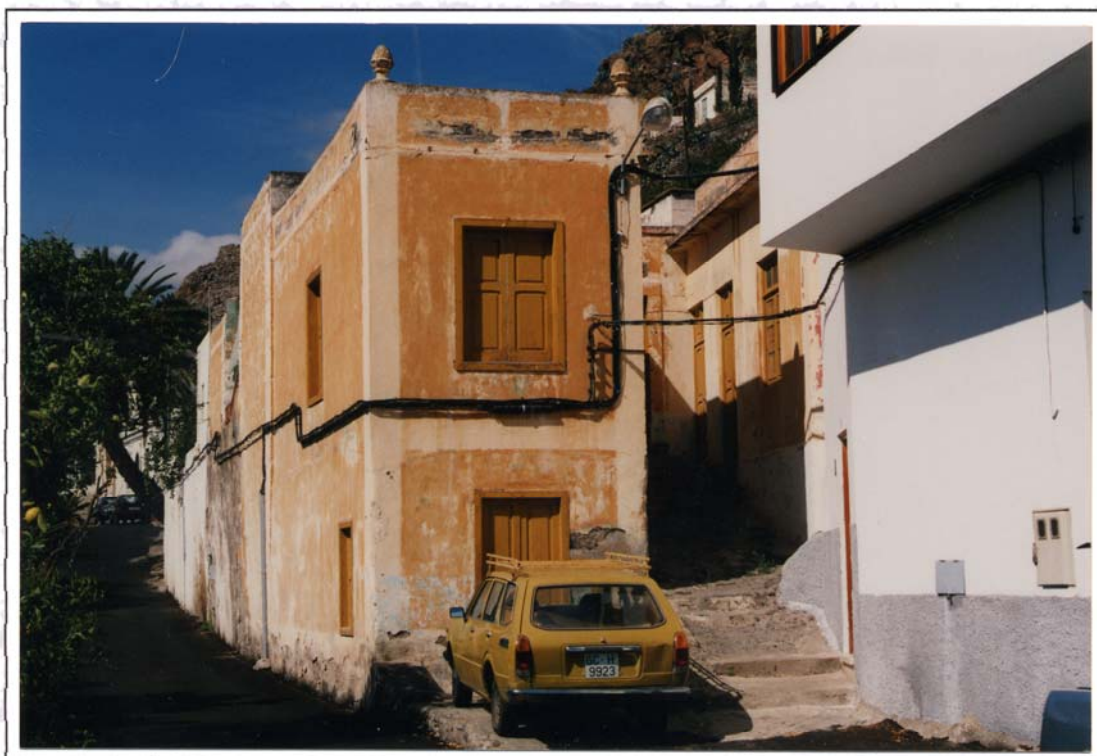
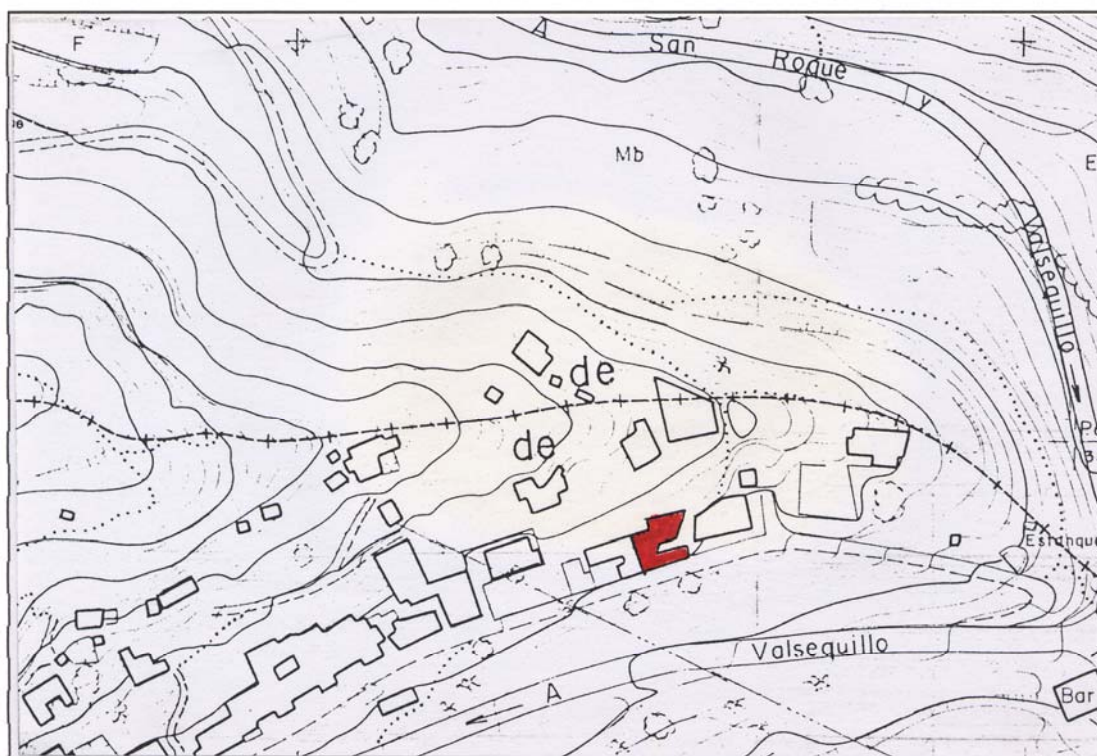
Estado de conservación: Malo. Se han realizado reformas de mantenimiento, especialmente en techos.

Caso interesante de vivienda urbana con planta en "U", parte de ella en cueva. Construida con muros de mampostería concertada de piedra y barro, posteriormente repasada con mortero de cemento y cal. La entrada se realiza por el centro de la "U".

Tipo de intervención: Remodelación. Se recomienda la limpieza de la piedra en exteriores.
