CATÁLOGO DEL PATRIMONIO ARQUITECTÓNICO DE VALSEQUILLO

FICHA N° 47.a

Denominación: La Casona del Pedregal.

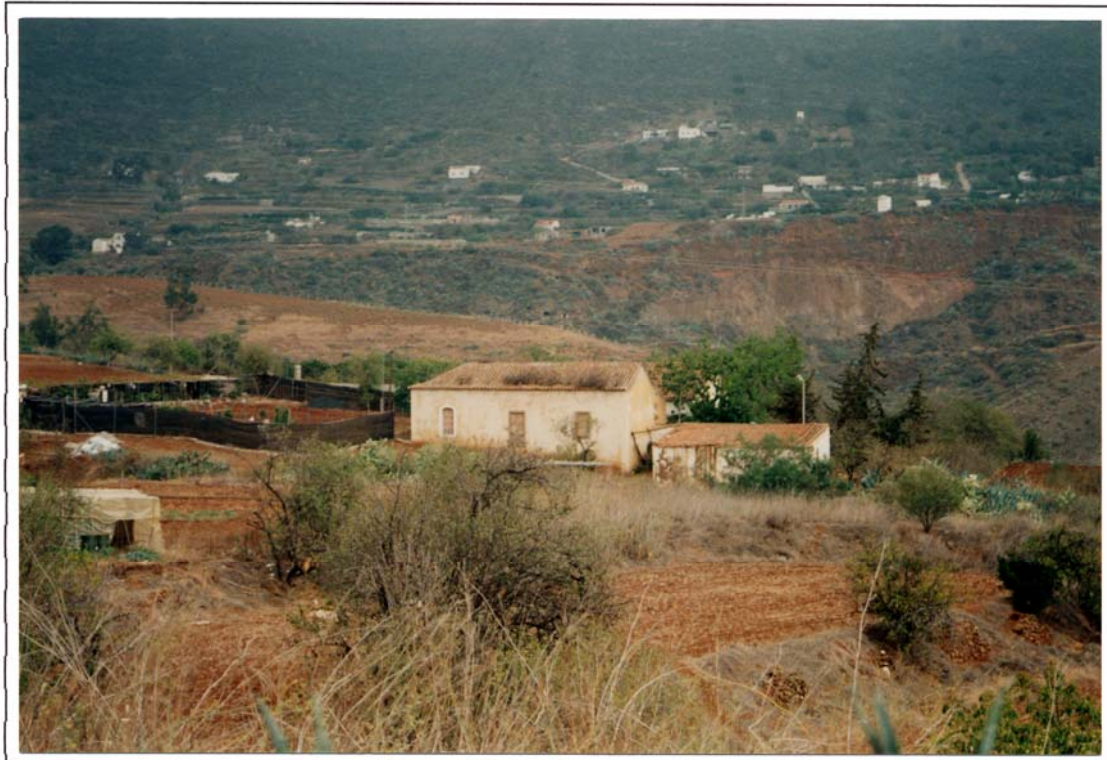
Estado de conservación: Regular.

Antigua construcción agrícola emplazada junto al Barranco Los Santiagos, perteneciente a una finca que se extiende hasta la Era de Mota. Su existencia data desde principios de siglo XIX, aunque su actual imagen se debe a una reforma de 1.902. Tres naves dispuestas en forma de "U" configuran un amplio patio de acceso, empedrado con losetas de piedra basáltica y rodeado por un corredor sostenido por pilares de madera y pilastras de piedra que descansan en un ancho murete. El sistema constructivo es el que tradicionalmente se usaba a principio del siglo XX: muros de mampostería concertada en piedra y barro y revestida con mortero de cal. Los techos son de viguetas y entablonado de madera y cubierta de teja. Los huecos están contruidos con jambas de piedra y carpintería de madera y los pisos interiores están enlosetados con piedra basáltica.

La circunstancia de ser una propiedad compartida a motivado un tratamiento desigual en la conservación del edificio, que actualmente presenta numerosos añadidos, como parterres, carpinterías de hierro y un dispar tratamiento cromático.

Tipo de actuación: Rehabilitación media. Se deberá retirar de pintura en jambas y pilastras de piedra. Se mantendrá el corredor de madera y el enlosetado del patio. Las fachadas y patio deberán tener un tratamiento uniforme, debiéndose sustituir la carpintería de hierro en el acceso por otra confeccionada en madera. Se deberá demoler la construcción añadida situada junto al acceso y la adosada en el ala norte.
