CATÁLOGO DEL PATRIMONIO ARQUITECTÓNICO DE VALSEQUILLO

FICHA N° 53.a

Situación: Camino La Hortecilla n° 19

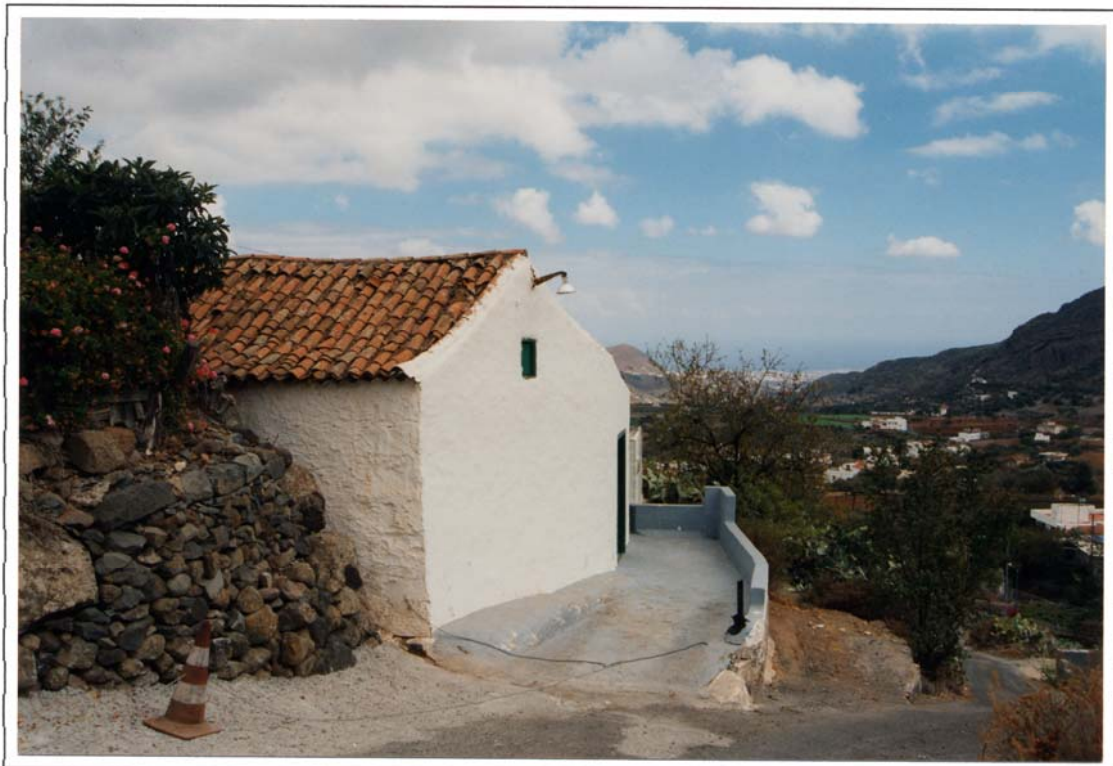
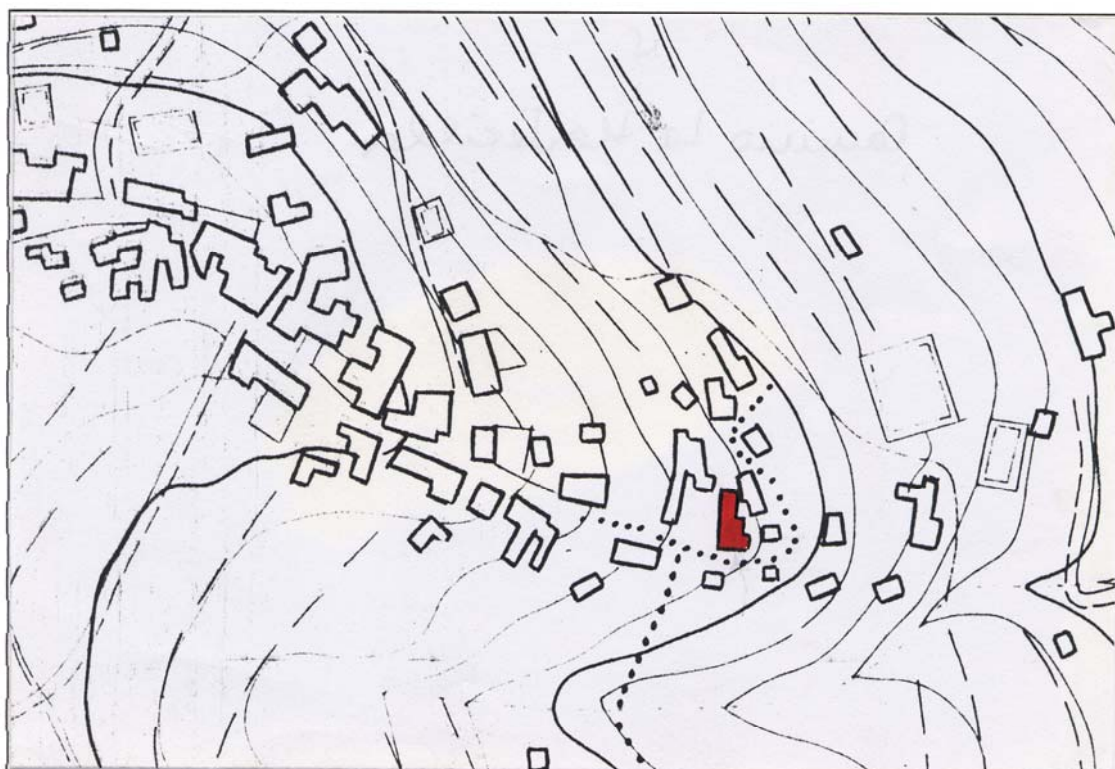
Estado de conservación: Bueno.

Buen ejemplo de vivienda rural, compuesta por un cuerpo lineal a dos aguas y dos cuerpos añadidos en los extremos, que definen un amplio porche orientado a naciente. Construida según las técnicas tradicionales de paredes de mampostería de barro y piedra y tejado de viguetas y entablonado de madera y cubierta de tejas, esta edificación se emplaza en un pequeño promontorio desde el que se divisa la Vega de Valsequillo.

Tipo de intervención: Rehabilitación media.
