CATÁLOGO DEL PATRIMONIO ARQUITECTÓNICO DE VALSEQUILLO

FICHA N° 65.a

Situación: Callejón del Cuerno n° 5

Barrio o pago: Tenteniguada

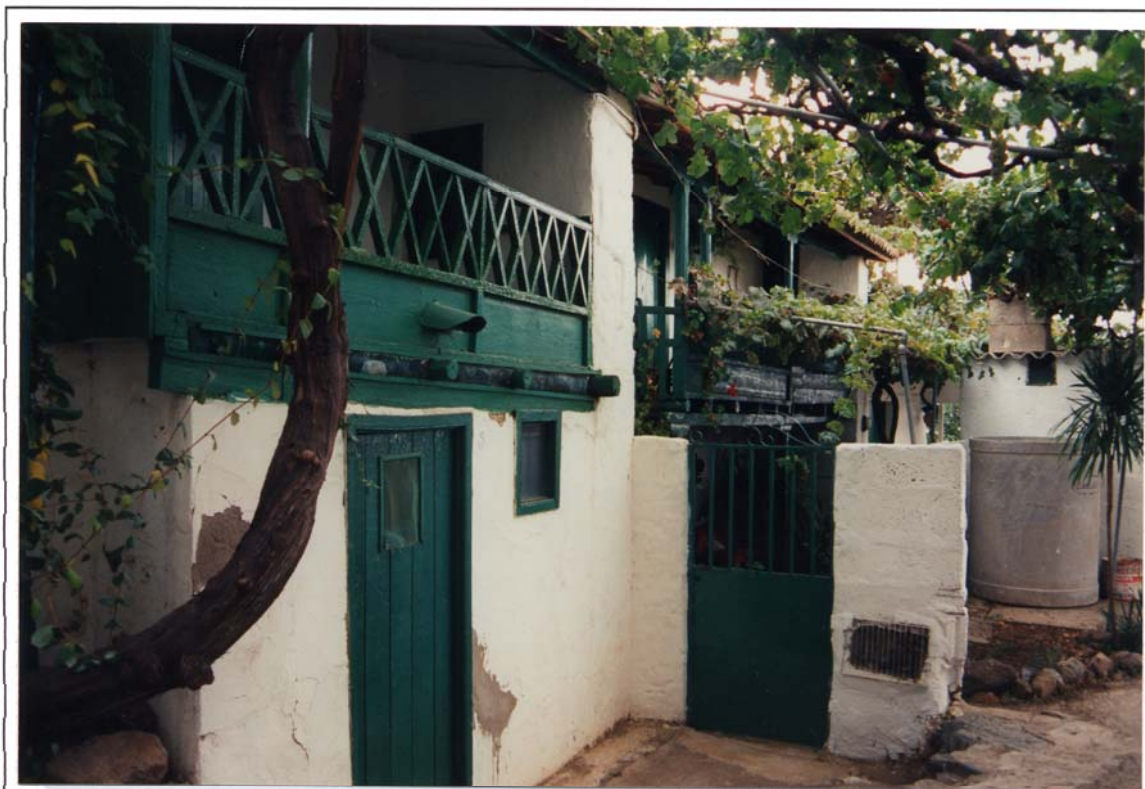
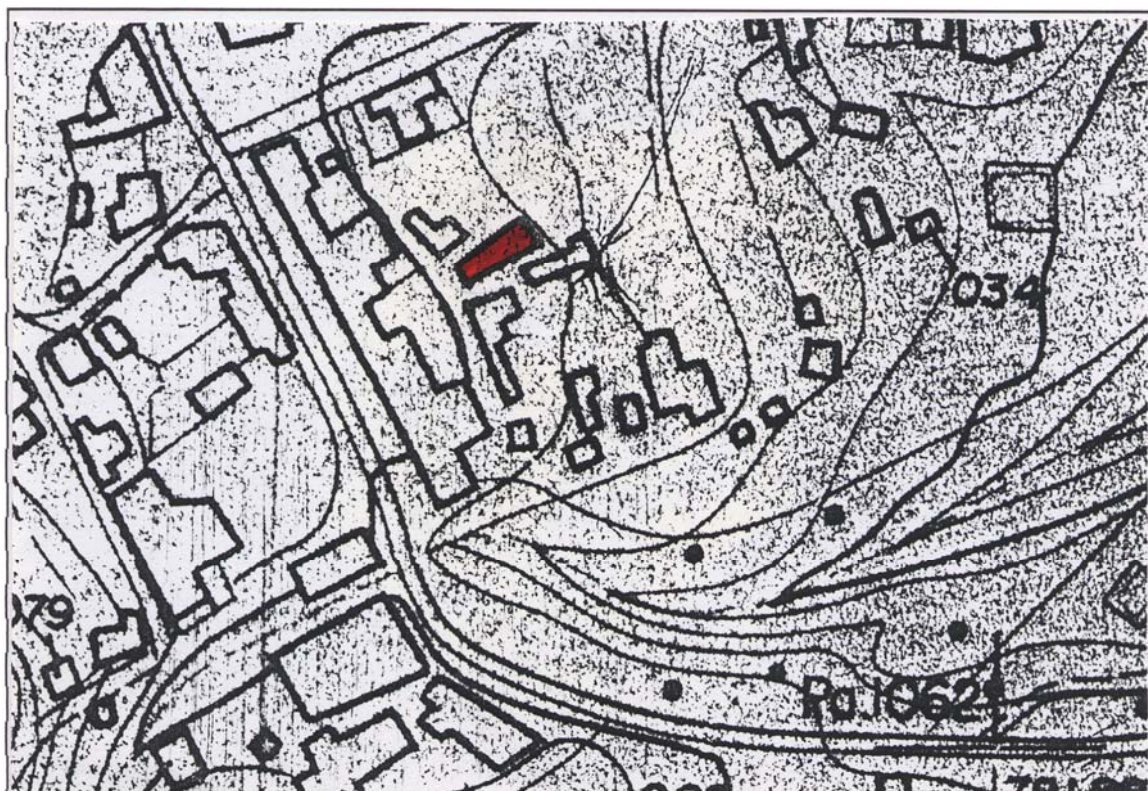
Estado de conservación: Regular.

Conjunto formado por dos viviendas rurales tradicionales adosadas. Conforman un cuerpo lineal de dos plantas de altura, cubierto a dos aguas. La fachada principal presenta corredores y balcones de madera orientados al sur. La edificación ha sufrido distintas obras de reforma que le añadieron volúmenes poco afortunados y cerraron un corredor en planta baja. Fueron construidas en el siglo XIX con muros de mampostería de piedra y barro, que soportan tejados de madera con cubierta de tejas.

Tipo de intervención: Remodelación. Se deberá conservar o restaurar los corredores y balconadas de madera. Deberán eliminarse los cuerpos añadidos situados en planta baja en el extremo este del edificio. Se permitirá la agregación de nuevos cuerpos, siempre que se respeten las alturas, tipo de cubierta, proporción de huecos, relación hueco-macizo y ancho de crujía de los cuerpos existentes. Las nuevas construcciones deberán separarse como mínimo 4 metros de los cuerpos protegidos, permitiéndose el adosamiento sólo en aquellas fachadas que no presenten huecos. La carpintería exterior será, en cualquier caso, de madera.
