CATÁLOGO DEL PATRIMONIO ARQUITECTÓNICO DE VALSEQUILLO

FICHA Nº 66.a

Situación: Callejón del Cuerno nº 6

Barrio o pago: Tenteniguada

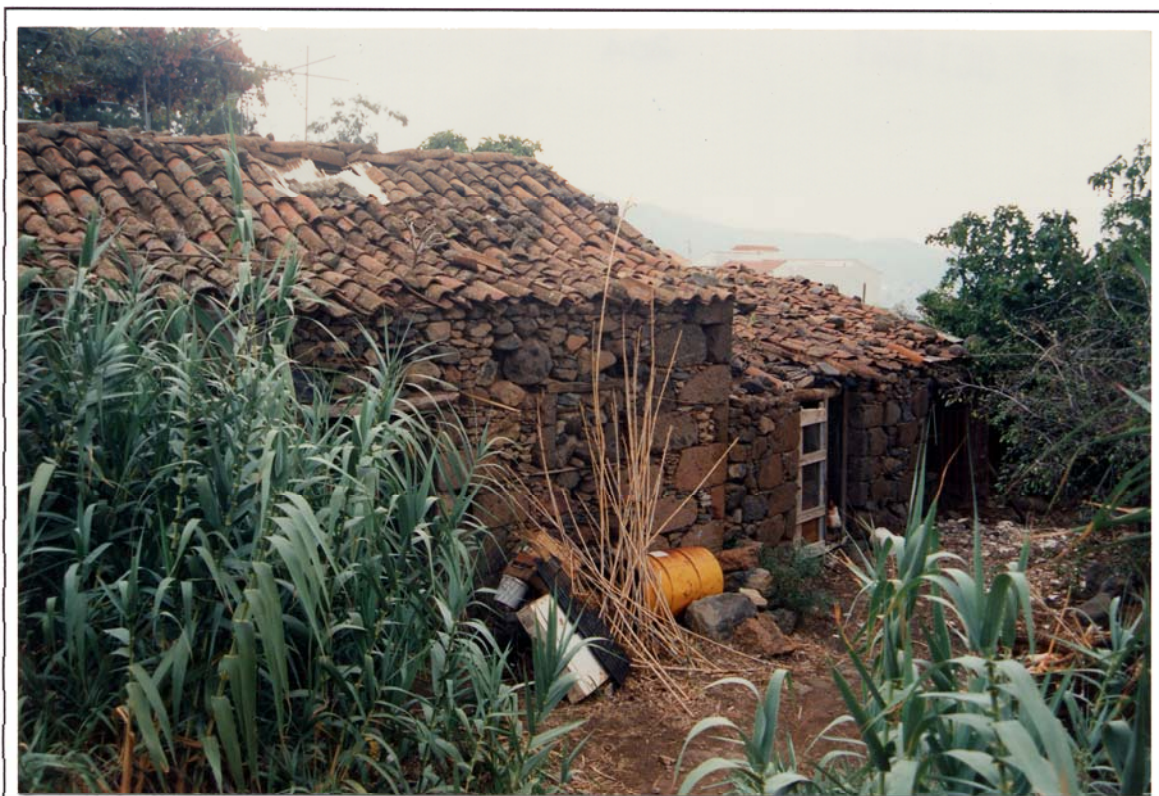
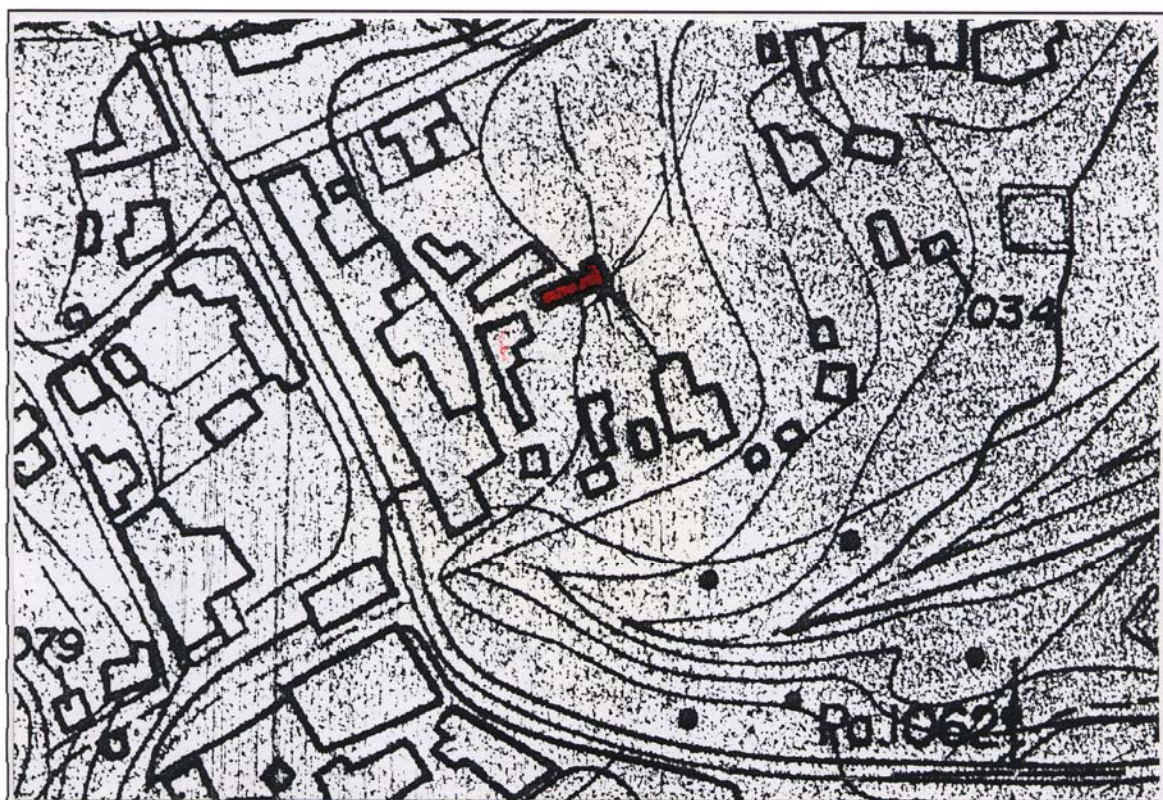
Estado de conservación: Malo.

Modesta vivienda rural de un cuerpo lineal a dos aguas, construida en aparejo de piedra vista y cubierta a dos aguas de vigas de madera y tejas. Se le adosa un cuerpo más bajo de similares características destinado originalmente a almacén y alpendre. Su protección deriva de su relación con el conjunto de edificaciones situadas a lo largo del Callejón del Cuerno.

Tipo de intervención: Rehabilitación media. Se permitirá la agregación de nuevos cuerpos siempre que se respeten las alturas de alero y cumbreira, tipo de cubierta, proporción de huecos y la relación hueco-macizo, así como y ancho de crujía de los cuerpos existentes.

Se deberá mantener el aparejo de piedra vista en exteriores.
