## CATÁLOGO DEL PATRIMONIO ARQUITECTÓNICO DE VALSEQUILLO

FICHA Nº 42.a

**Denominación:** Finca de Las Haciendas

**Situación:** Las Haciendas

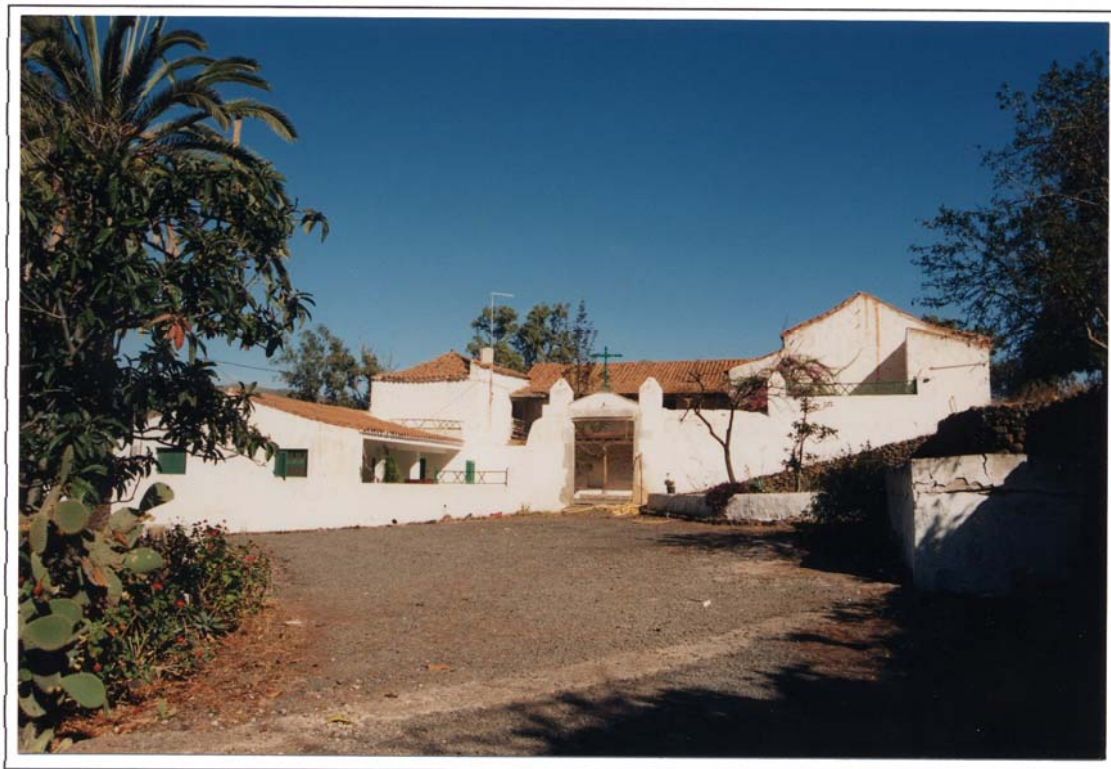
**Estado de conservación:** Malo.

Conjunto ejemplar de edificaciones destinadas a la residencia, al recreo y a las labores agrícolas y pecuarias. Construido en el siglo XVIII según las técnicas tradicionales de la época, presentan muy pocos añadidos y alteraciones. El conjunto se compone de una residencia principal, compuesta por tres cuerpos dispuestos en forma de "U" que, con dos alturas y un corredor y balconada de madera, conforman un amplio patio empedrado y orientado al sur y cerrado por un muro alto, en el que se dispone el pórtico de acceso. En el ala sur del conjunto se añadió en tiempos recientes la vivienda del encargado, construcción de tejados y estructura de hormigón que desentona con la construcción tradicional.

Un poco mas abajo, y junto al camino de acceso se construyeron a mediados del siglo pasado, la herrería, la quesería, los almacenes y un amplio porche cubierto que, dispuestos igualmente en forma de "U", definen un amplio patio de labor. Estos cuerpos son los que presentan un mayor deterioro.

Más abajo se sitúa una curiosa construcción conformada por dos naves longitudinales y paralelas, las que cerradas en sus extremos conforman un patio lineal en cuyo centro existe un abrevadero. Las paredes que definen la fachada exterior son ciegas, no así las interiores que presentan una prolongada arcada construida en mampostería de piedra. El ala norte fue construida en estructura de madera, apoyándose en un muro de contiene las tierras de una huerta situada en un nivel superior.

Junto al acceso se sitúa unas caballerizas de reciente construcción que no desentonan con el estilo tradicional de las restantes edificaciones. Todas las cubiertas del conjunto están revestidas de tejas y, a excepción de las caballerizas y la casa del guarda, los tejados son de madera. Las paredes de la residencia principal y de los alpendres son de mampostería de piedra y barro.

Se establecen para el conjunto distintos tipos de intervención. En el cuerpo central y los alpendres sólo se permitirán las obras de rehabilitación baja.

En la vivienda de una planta adosada al ala norte se permitirán las obras de remodelación, debiéndose modificar las proporciones de huecos y el tipo de carpintería, adecuándolos a los existentes en los cuerpos antiguos.

Se permitirán las obras de remodelación en los cuerpos que definen el patio de labor, que deberán mantener los volúmenes y alturas actuales, respetando las proporciones y la relación hueco-macizo. Los tejados se deberán reconstruir utilizando estructuras de madera, de acuerdo con los existentes. Se sustituirán los pilares de hormigón de los porches por otros de madera. Se recomienda el empedrado tradicional para la pavimentación del patio.

Asimismo, en el cuerpo de caballerizas se autorizarán la obras de remodelación. Sólo se permitirá la agregación de nuevos cuerpos al conjunto si se disponen con una separación mínima de cuatro metros y no superan en altura y en ancho de crujía a los cuerpos existentes con que se relacionan. Se deberá respetar las proporciones de hueco y la relación hueco-macizo de los cuerpos más antiguos.
