## CATÁLOGO DEL PATRIMONIO ARQUITECTÓNICO DE VALSEQUILLO

FICHA N° 72.a

**Barrio o pago:** El Rincón.

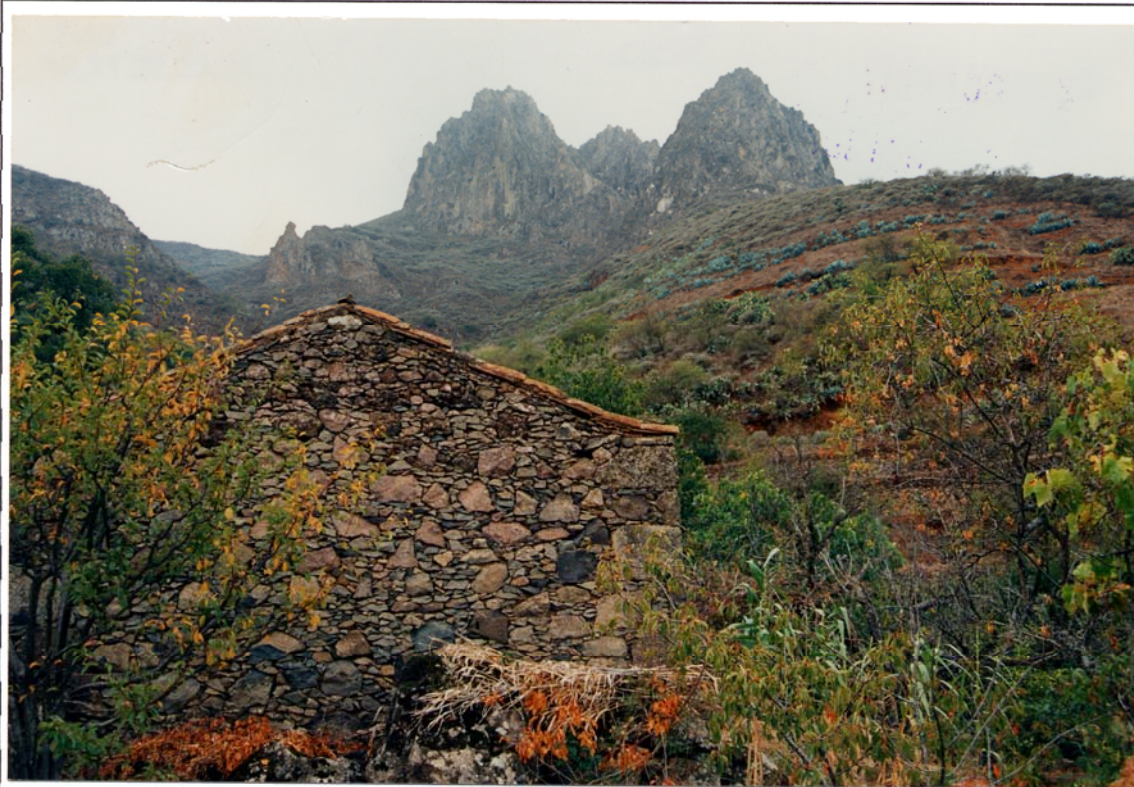
**Estado de conservación:** Malo.

Conjunto de construcciones tradicionales compuesta por un cuerpo lineal de una planta con cubierta a dos aguas y un segundo cuerpo de construcciones dispuestas en forma de "L" y con cubierta a un agua, destinadas a alpendre y cuarto de aperos. Las técnicas constructivas empleadas son de gran sencillez y utilizan los materiales del lugar. Los muros son de mampostería de piedras ripiadas tomadas con barro y las cubiertas de madera y tejas.

**Tipo de intervención:** Remodelación. Se deberá conservar el trabajo de mampostería de piedra vista. Se permitirá la agregación de nuevos cuerpos siempre que se respeten las alturas, tipo de cubierta, proporción de huecos, relación hueco-macizo y ancho de crujía de los cuerpos protegidos. Se deberán situar a no menos de cuatro metros de los cuerpos existentes y estar realizados en mampostería de piedra vista.
