## CATÁLOGO DEL PATRIMONIO ARQUITECTÓNICO DE VALSEQUILLO

FICHA Nº 24.a

**Situación:** Plaza de San Miguel, nº 1

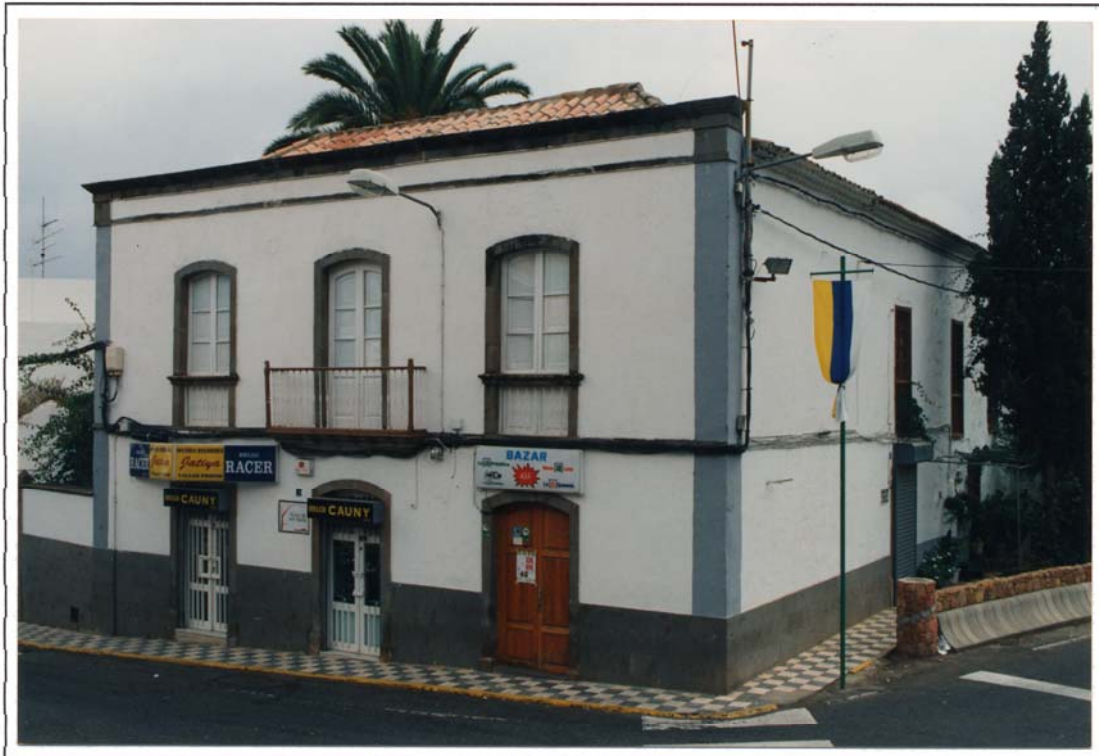
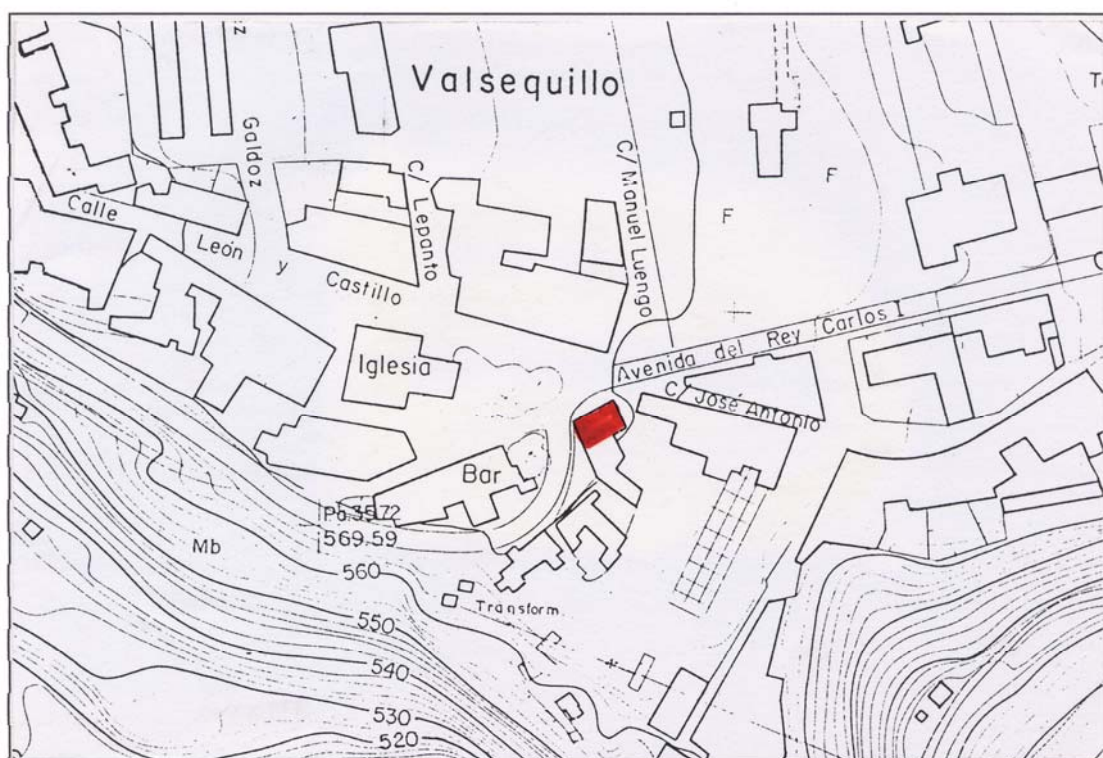
**Estado de conservación:** Bueno.

Esta vivienda forma parte del conjunto de viviendas entre medianeras que cerraba el entorno de la plaza de San Miguel. Se trata de una edificación en dos plantas, con cubierta de teja, construida con muros de bloques de hormigón en fachada y ladrillo en interiores, forjados de viguetas y entablonado de madera. En la fachada hacia la plaza se levanta el pretil para ocultar la teja.

La vivienda con la que lindaba al oeste fue demolida en su día para el paso de la carretera GC-41, dejando la medianera vista.

**Tipo de intervención:** Rehabilitación media.
