CATÁLOGO DEL PATRIMONIO ARQUITECTÓNICO DE VALSEQUILLO

FICHA Nº 29.a

Situación: Colmenar Bajo

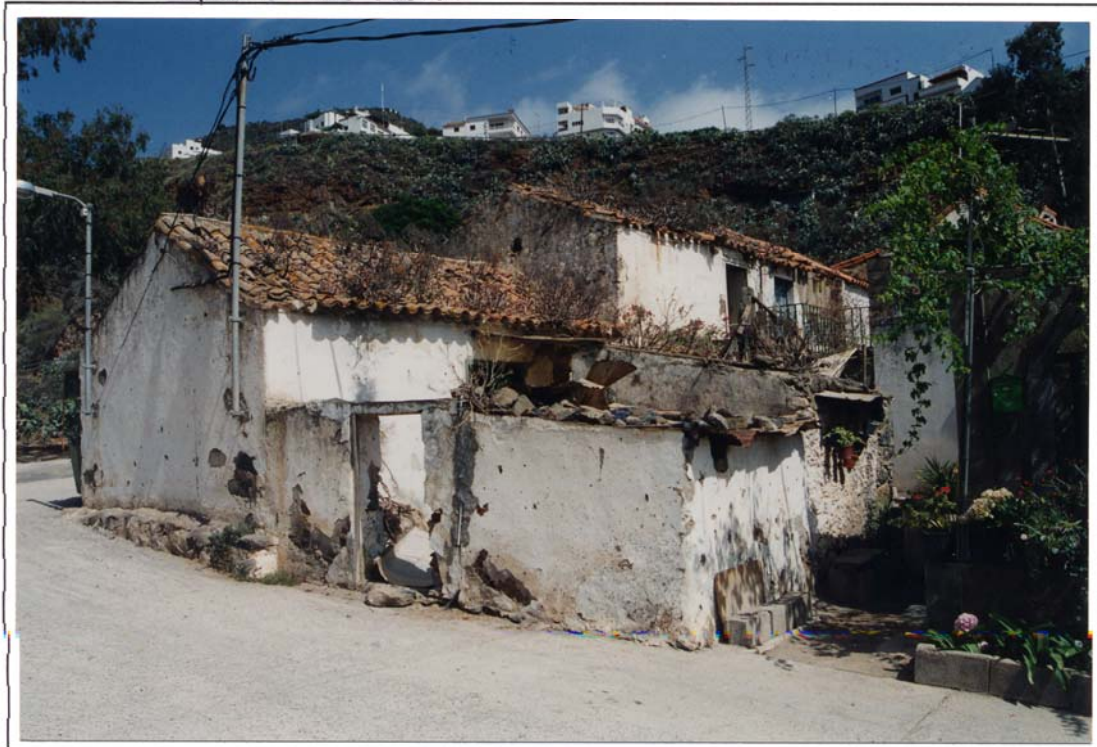
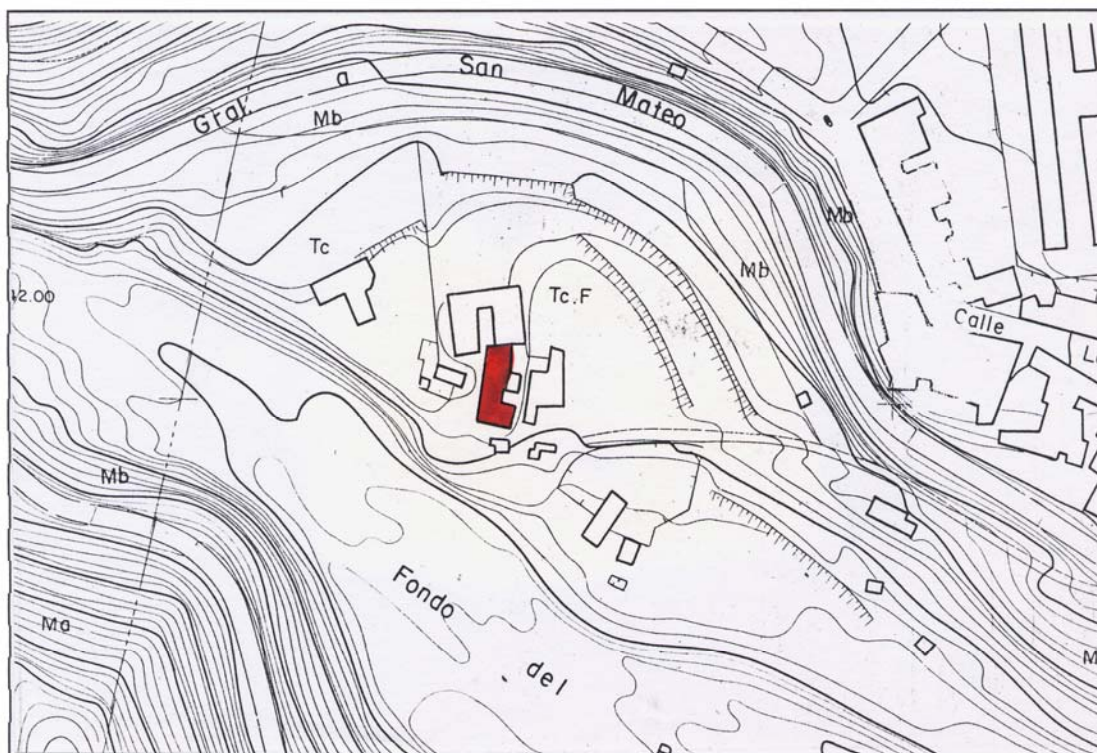
Estado de conservación: Malo.

Conjunto formado por dos edificaciones adosadas, una de ellas con estructura en planta en forma de "L". Se encuentra casi en ruina, con una balconada prácticamente derruida.

Tipo de intervención: Remodelación. Será obligatoria la reconstrucción de la balconada derruida. Podrá reconstruirse el cuerpo de edificación en ruina, con las características y condiciones que se especifican en la normativa "Mh2" del Plan General de Ordenación de Valsequillo, pero conservando la tipología arquitectónica.
