CATÁLOGO DEL PATRIMONIO ARQUITECTÓNICO DE VALSEQUILLO

FICHA N° 40.a

Situación: El Risco n° 6a

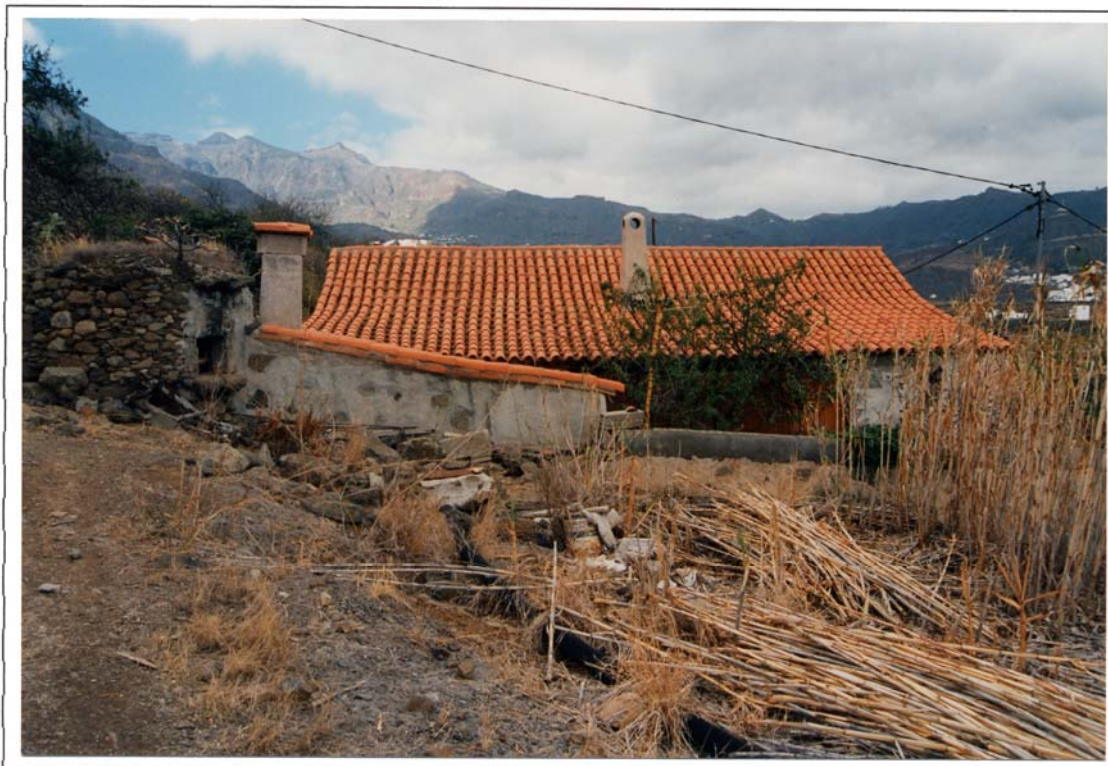
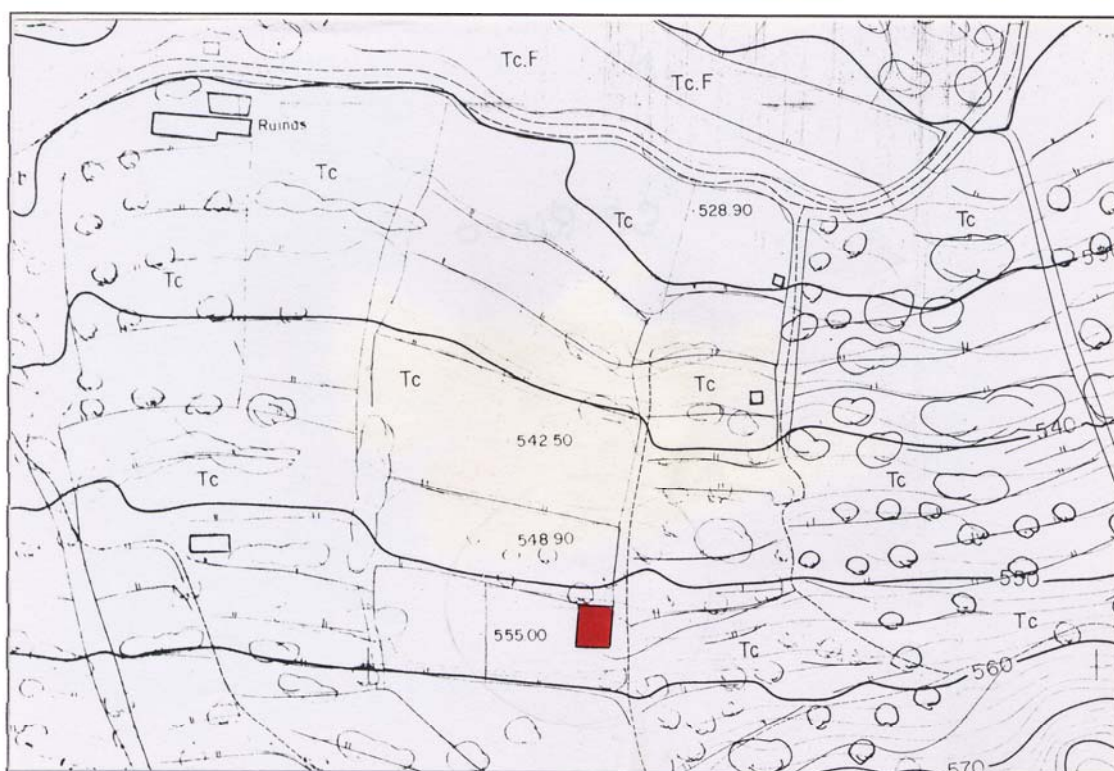
Estado de conservación: Bueno.

Buen ejemplo de vivienda tradicional en el medio rural, con un cuerpo principal a dos aguas y dos pequeños cuartos en cada uno de los extremos que conforman junto con el vuelo del tejado un porche sobre pilares de madera que se orienta al naciente. Adosado en un extremo existe una construcción con cubierta a un agua, que originariamente fué un alpendre y que junto a un muro de cerramiento de nueva construcción terminan de definir el patio de acceso. En la parte trasera de la vivienda existe un horno de piedra.

Tipo de intervención: Rehabilitación media. El muro de cerramiento del patio deberá sustituirse por otro construido en mampostería de piedra y con una altura no superior a 1,20 m.

Se deberá sustituir, asimismo, la puerta de acceso de hierro por otra confeccionada en madera.
