CATÁLOGO DEL PATRIMONIO ARQUITECTÓNICO DE VALSEQUILLO

FICHA Nº 45.a

Denominación: Molino de Las Casillas o de los Médicos

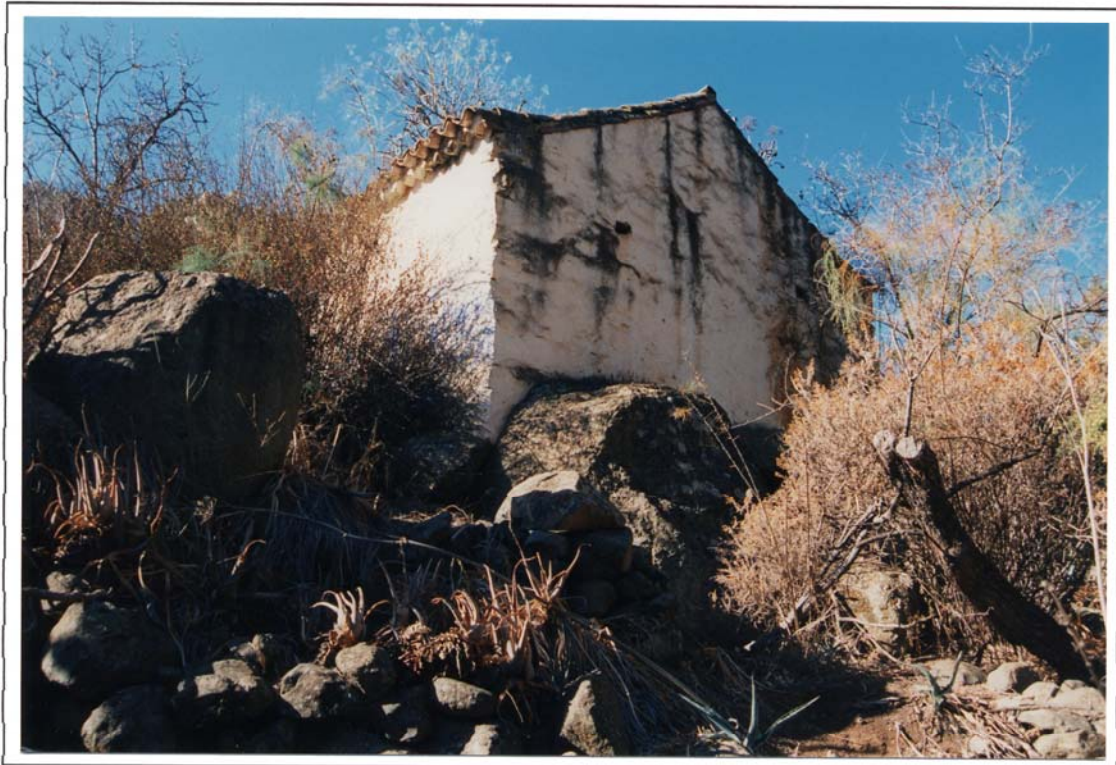
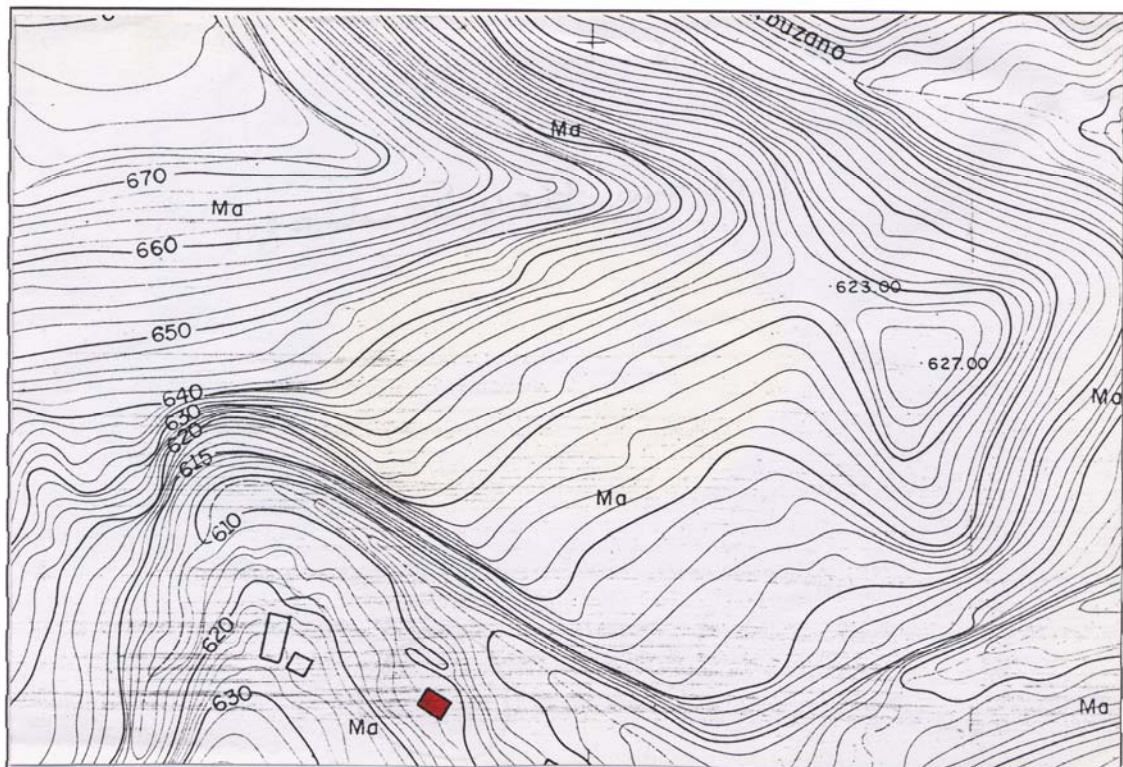
Estado de conservación: Malo.

De las cuatro edificaciones de molinos que aún permanecen en Valsequillo, éste es el que se sitúa a más altitud, por lo que se lo conoció también como el Molino de Arriba. Como los tres restantes, el enclave cuenta por un lado con la vivienda del molinero y por otro con el ingenio mecánico compuesto por un tramo de acequia consolidada, el cubo que cuenta con una caída libre de unos 8 a 10 m y que desagua a través del "bocín", que dirige el chorro a presión sobre las paletas o "alabas" de madera, que a su vez hacen girar la piedra superior. Esta maquinaria y sus enseres se guardan en una pequeña construcción de dos plantas de altura y cubierta de madera y tejas a un agua, que se enclava en la ladera adaptándose al desnivel del terreno.

El mobiliario y enseres han desaparecido en casi su totalidad, quedando algunos restos que podrían permitir su reconstrucción.

La vivienda situada en la parte superior del conjunto, se edificó en una pequeña y simple nave orientada al sur construida a la manera tradicional con muros de mampostería de piedra y barro y tejado a dos aguas de madera y revestido de tejas curvas.

Tipo de intervención: Se prevén dos niveles de actuación diferentes. En los edificios, construcciones y enseres vinculados al aprovechamiento de la energía hidráulica para la producción de harina o gofio, sólo se permitirá la rehabilitación baja. Se prohíbe el cambio de uso, debiéndose recomponer en lo posible los mecanismos del molino de agua.

En las construcciones destinadas a vivienda y cuarto de aperos del molinero se permitirá la rehabilitación media.
