CATÁLOGO DEL PATRIMONIO ARQUITECTÓNICO DE VALSEQUILLO

FICHA Nº 55.a

Situación: Camino La Hortecilla

Fecha: Finales de Siglo XIX

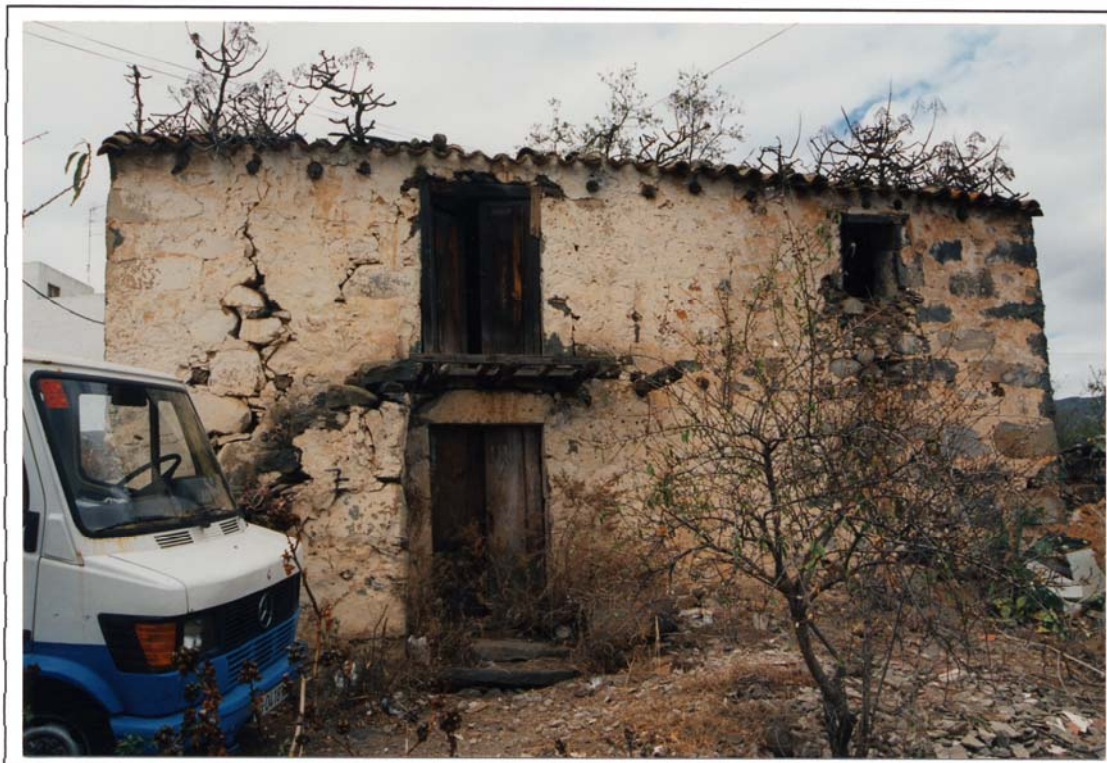
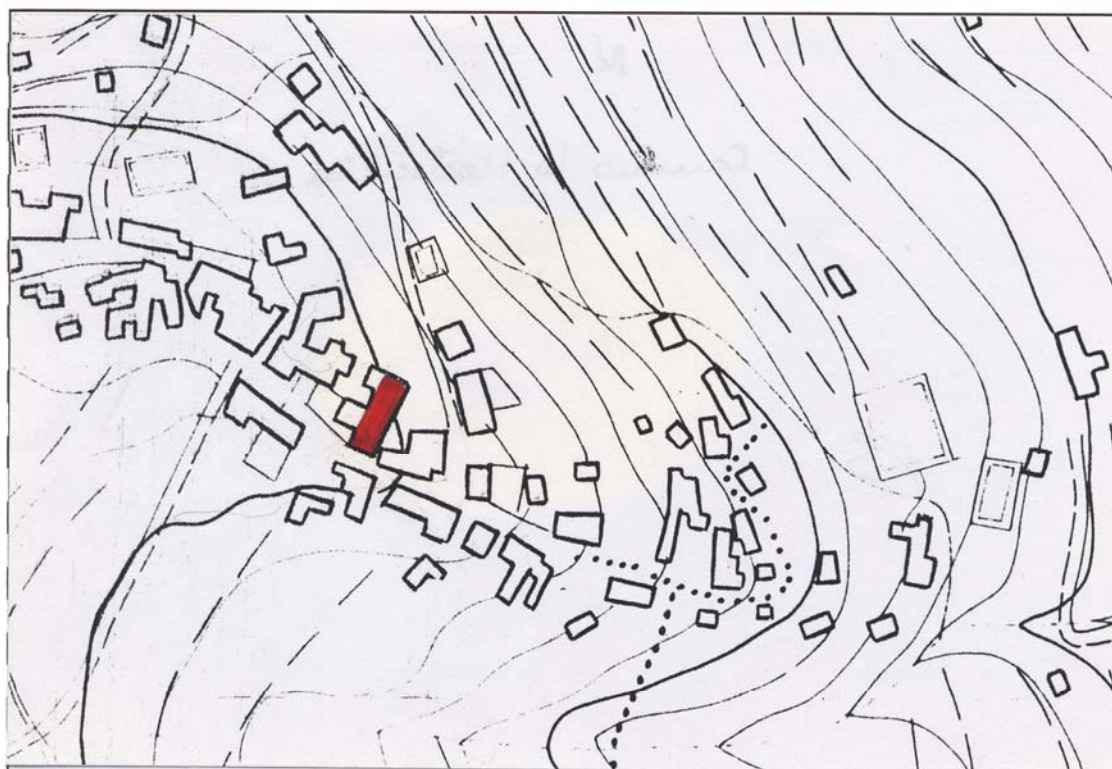
Estado de conservación: Malo.

Antigua construcción tradicional en dos plantas, construida según las técnicas y materiales tradicionales de finales del siglo XIX, muros de mampostería de piedra y barro y tejado de vigas y astillas de madera, con cubierta de teja curva. Cuenta con una escalera de piedra adosada a la fachada principal que se orienta al naciente.

Tipo de intervención: Remodelación. Se permitirá la apertura de un nuevo hueco centrado en la fachada sur, siempre que se observe la relación, altura hueco igual a 1,5 a 2 veces su anchura. Se permitirá la agregación de nuevos cuerpos, siempre que se respeten las alturas de cornisa y cumbreira, tipo de cubierta, proporción de huecos y relación hueco-macizo de las construcciones protegidas, siendo el ancho máximo de crujías 5,5 m. Las nuevas construcciones deberán separarse como mínimo 4 metros de los cuerpos protegidos, permitiéndose el adosamiento sólo en la fachada norte.
