# CATÁLOGO DEL PATRIMONIO ARQUITECTÓNICO DE VALSEQUILLO

FICHA N° 67.a

**Situación:** Callejón del Cuerno nº 3

**Barrio o pago:** Tenteniguada

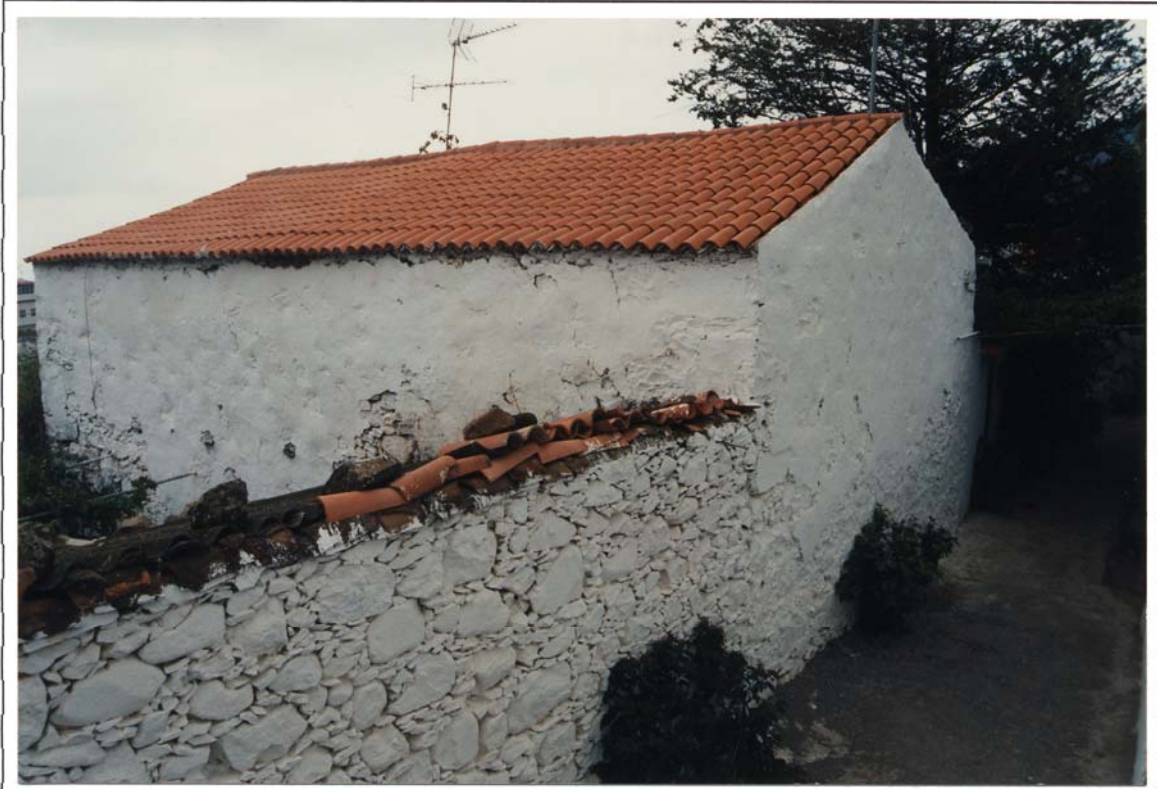
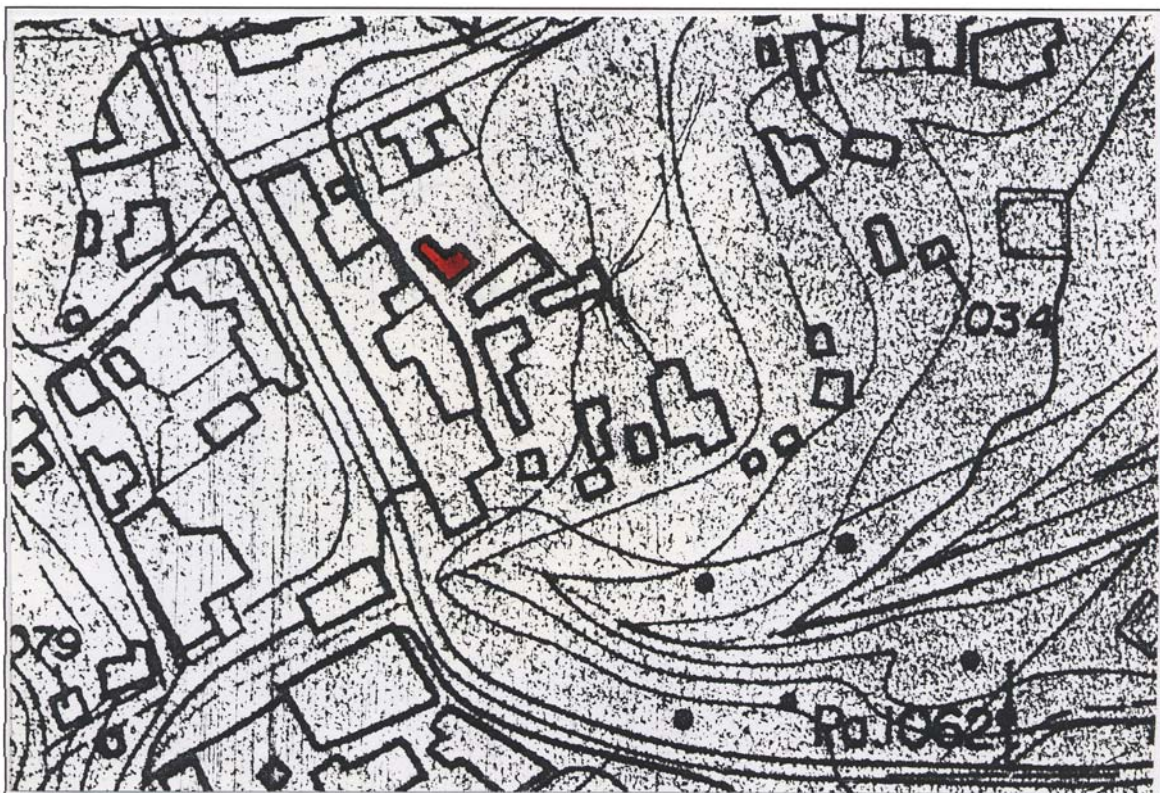
**Estado de conservación:** Regular.

**Descripción. Justificación de la protección:** Conjunto formado por una vivienda rural orientada al sur y cuartos de labor y alpendres, adosados y orientadas al naciente. La vivienda está conformada por un cuerpo lineal de una planta de altura y cubierta de teja a dos aguas. La edificaciones de labor se construyeron con una altura menor y se techaron a un agua. Este conjunto fue construido a finales de siglo XIX utilizando muros de mampostería de piedra y barro y tejados de madera con cubierta de teja.

**Tipo de intervención:** Rehabilitación media para el cuerpo de vivienda. Se permitirá la agregación de nuevos cuerpos, siempre que se respeten las alturas, tipo de cubierta, proporción de huecos, relación hueco-macizo y el ancho de crujía de los cuerpos existentes. En los cuartos de labor se permitirán las obras de remodelación. Las nuevas construcciones deberán separarse como mínimo 4 metros de los cuerpos protegidos, aunque se permitirá el adosamiento de corredores en la fachada norte y en el extremo norte del cuerpo de de alpendre.
