CATÁLOGO DEL PATRIMONIO ARQUITECTÓNICO DE VALSEQUILLO

FICHA N° 70.a

Situación: El Montecillo.

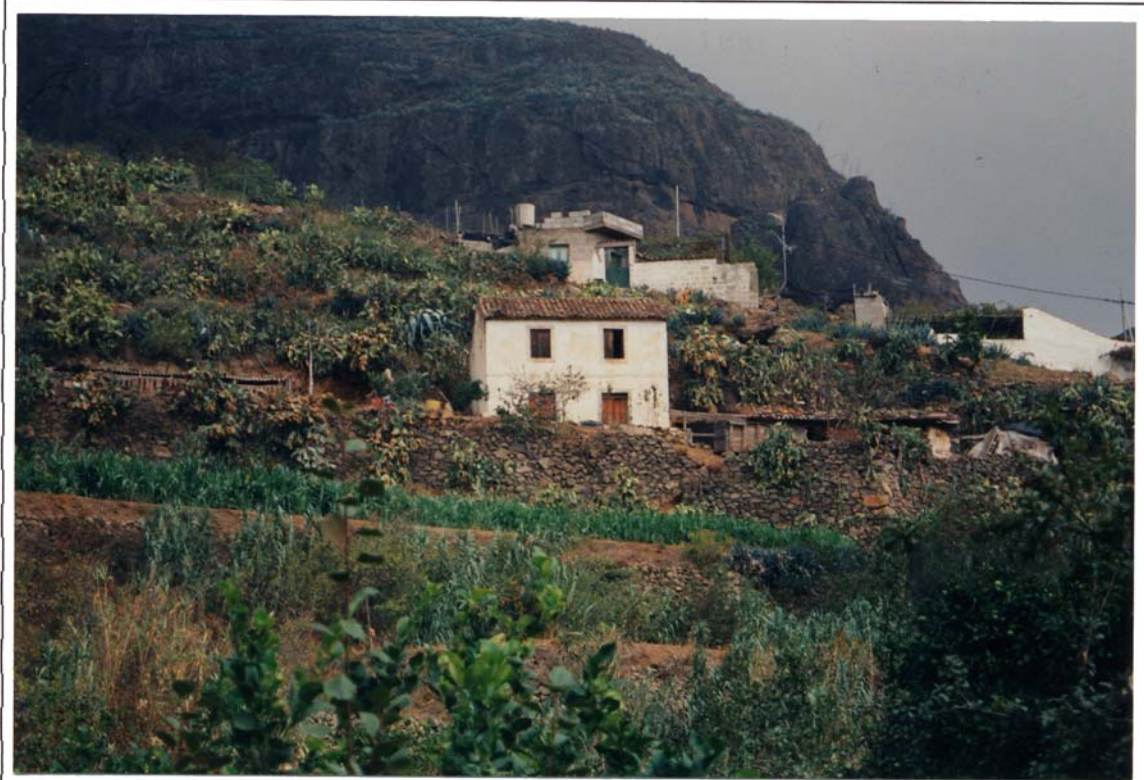
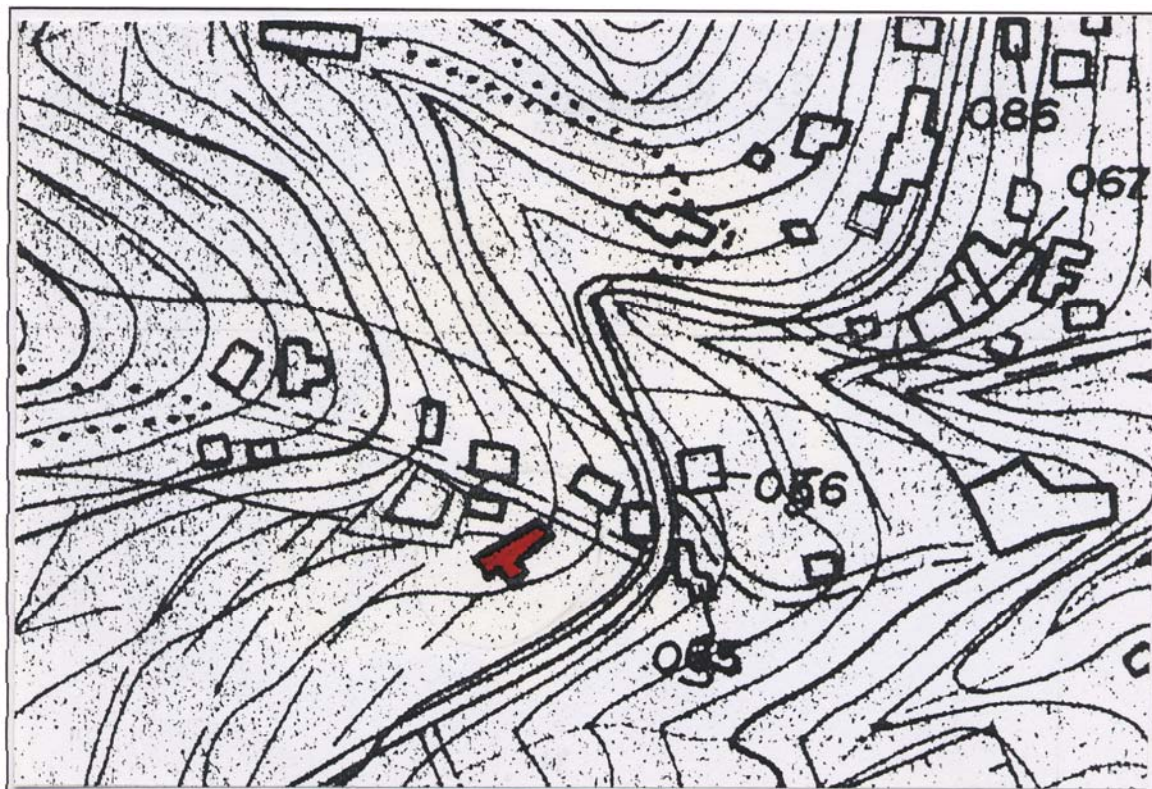
Estado de conservación: Regular.

Pequeña construcción destinada a vivienda rural, situada entre bancales de cultivo. Fue construida en dos plantas con tejado y entrepiso de vigas y entablonado de madera y muros de mampostería de barro y piedra. Presenta cuatro huecos al naciente, construidos con jambas de piedra y carpintería de madera. Su particular emplazamiento, asociada a terrazas de cultivo, su visibilidad y la singularidad de ser una construcción rural en dos plantas motivan su protección.

La construcción está asociada a alpendres y bancales de piedra seca, en mal estado de conservación.

Tipo de intervención: Rehabilitación media, permitiéndose que se adosen a los laterales nuevas construcciones de una planta, manteniendo el sistema de cubiertas y proporciones de huecos y relación hueco-macizo de la construcción existente.
