CATÁLOGO DEL PATRIMONIO ARQUITECTÓNICO DE VALSEQUILLO

FICHA N° 71.a

Barrio o pago: El Rincón.

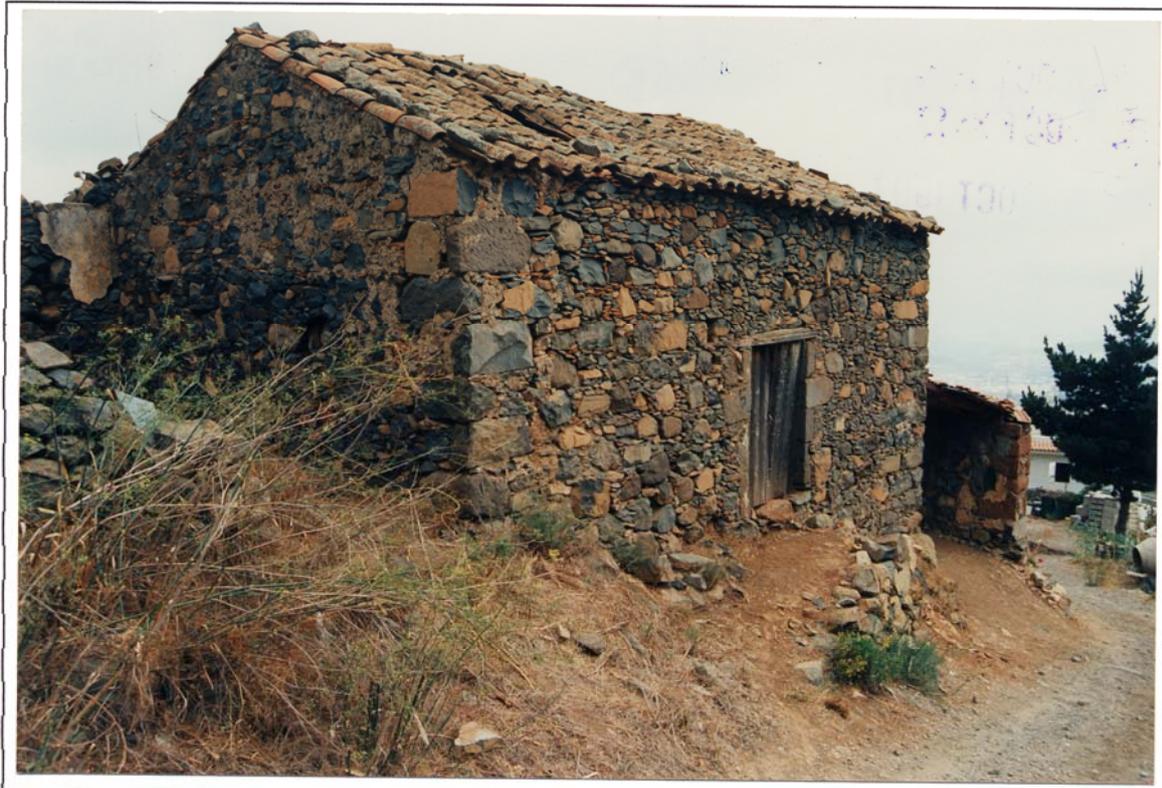
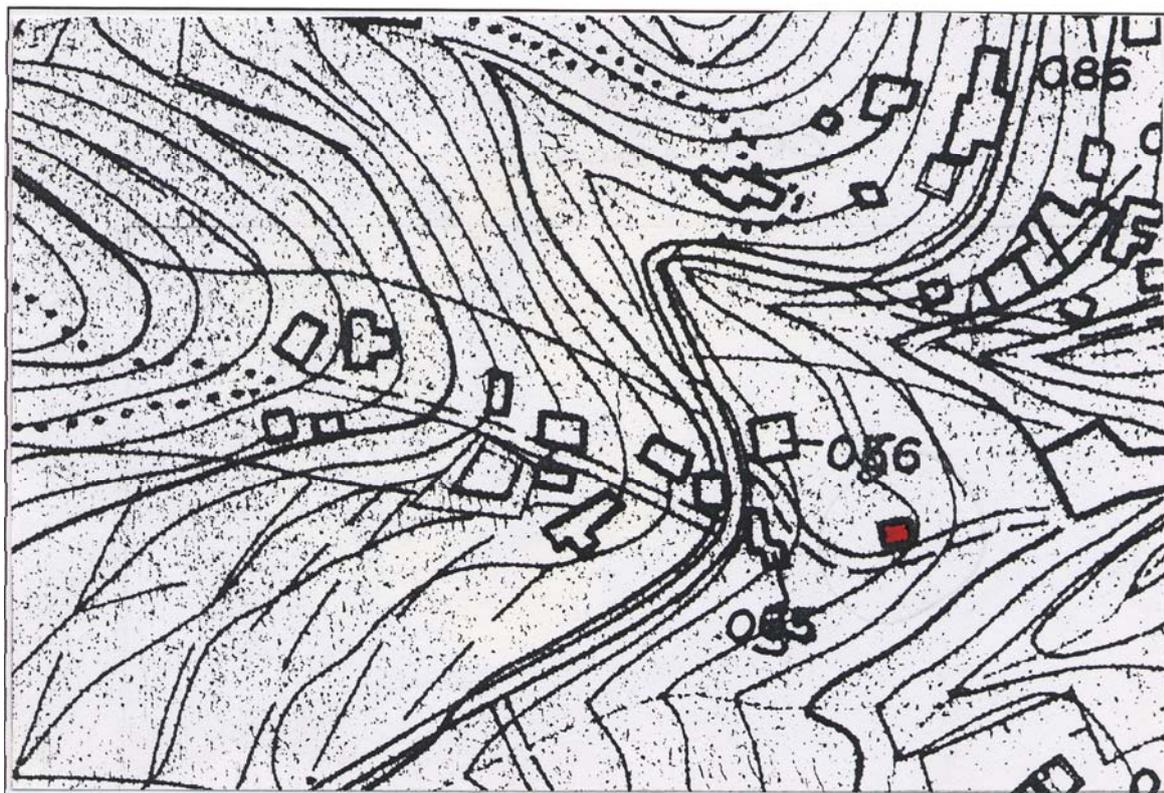
Estado de conservación: Malo.

Pequeña construcción destinada a vivienda rural y alpendre que presenta un interesante trabajo de mampostería de piedra vista. Se valora asimismo, la relación entre los volúmenes construidos y su emplazamiento aterrazado, vinculado a bancales de cultivo construidos en piedra seca.

Tipo de intervención: Remodelación. Se deberá conservar el tratamiento de piedra vista. Se permitirá el adosamiento en la fachada posterior de nuevos volúmenes de construcción que no sobrepasen las alturas de los existentes y mantengan un ancho de crujía no mayor de 5,5 metros. La cubierta deberá ser de teja y a dos aguas.
