CATÁLOGO DEL PATRIMONIO ARQUITECTÓNICO DE VALSEQUILLO

FICHA Nº 74.a

Situación: El Lindón.

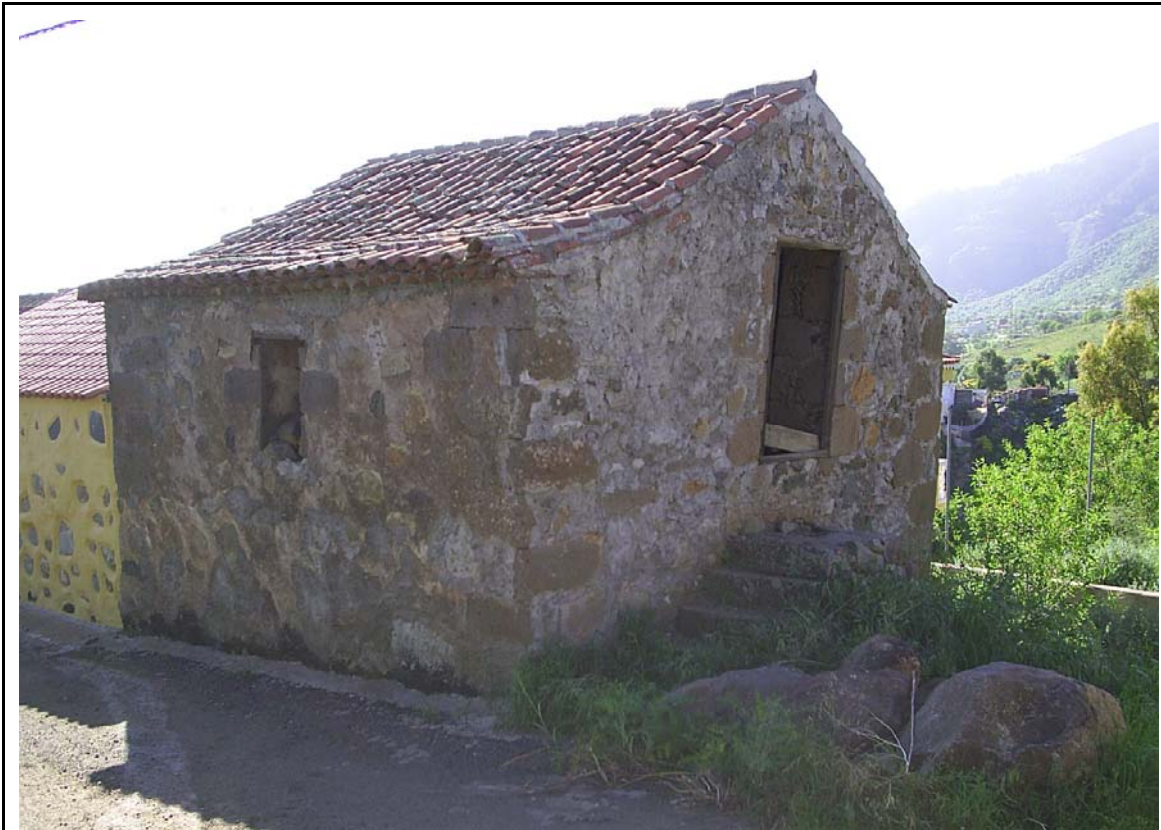
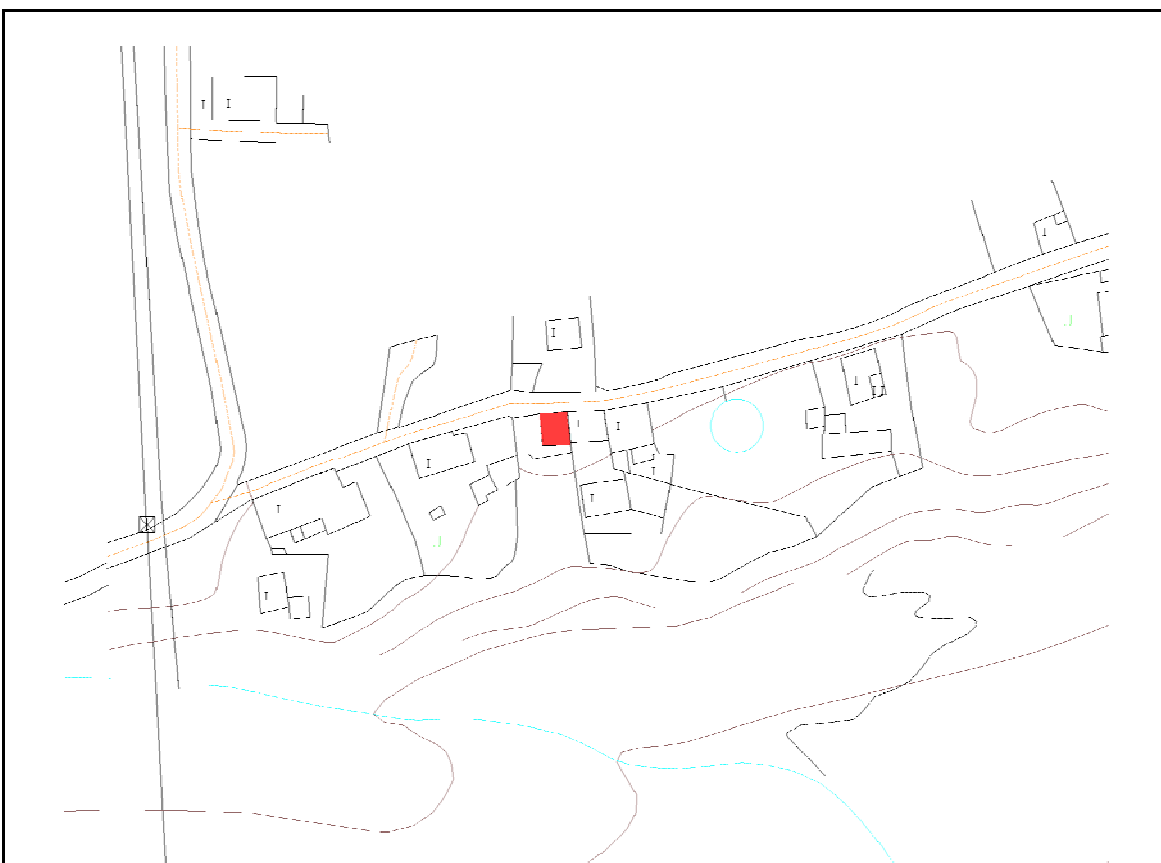
Estado de conservación: Regular.

Ejemplo de vivienda tradicional mínima, construida con muros de mampostería de piedra y barro y cubierta de madera y teja curva. Se compone de un solo cuerpo de una planta con orientación este-oeste.

Tipo de intervención: Remodelación.
