CATÁLOGO DEL PATRIMONIO ARQUITECTÓNICO DE VALSEQUILLO

FICHA N° 9.a

Situación: Calle León y Castillo, nº 14

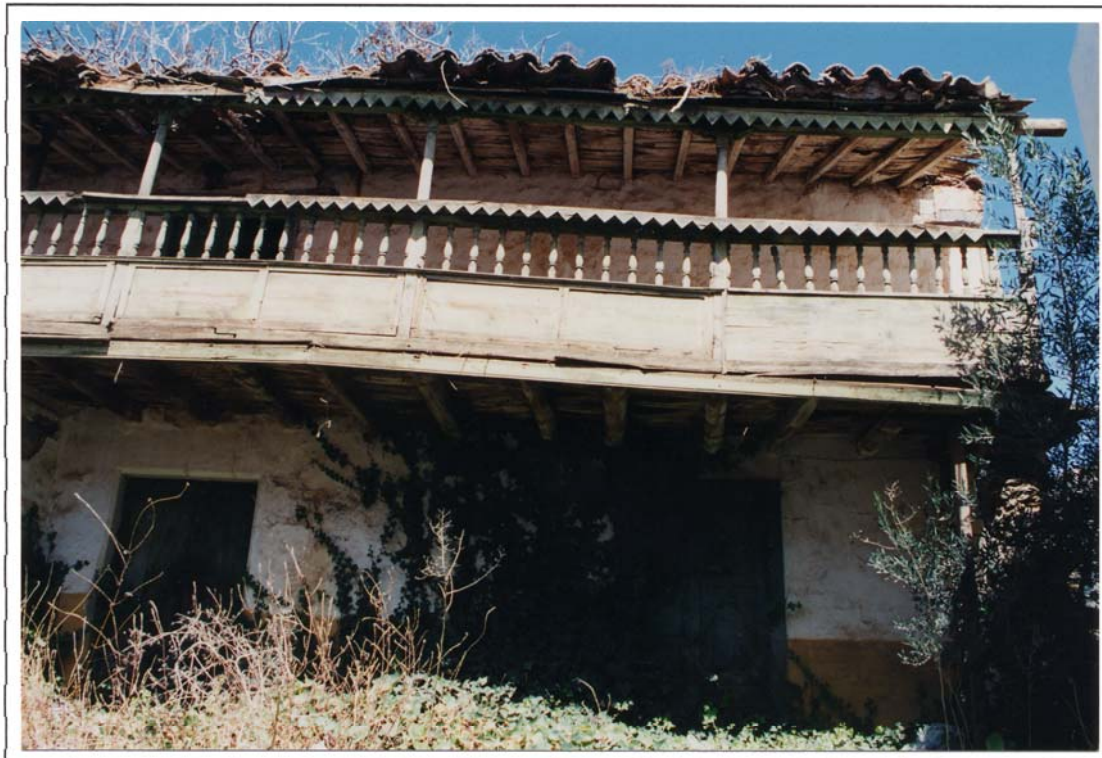
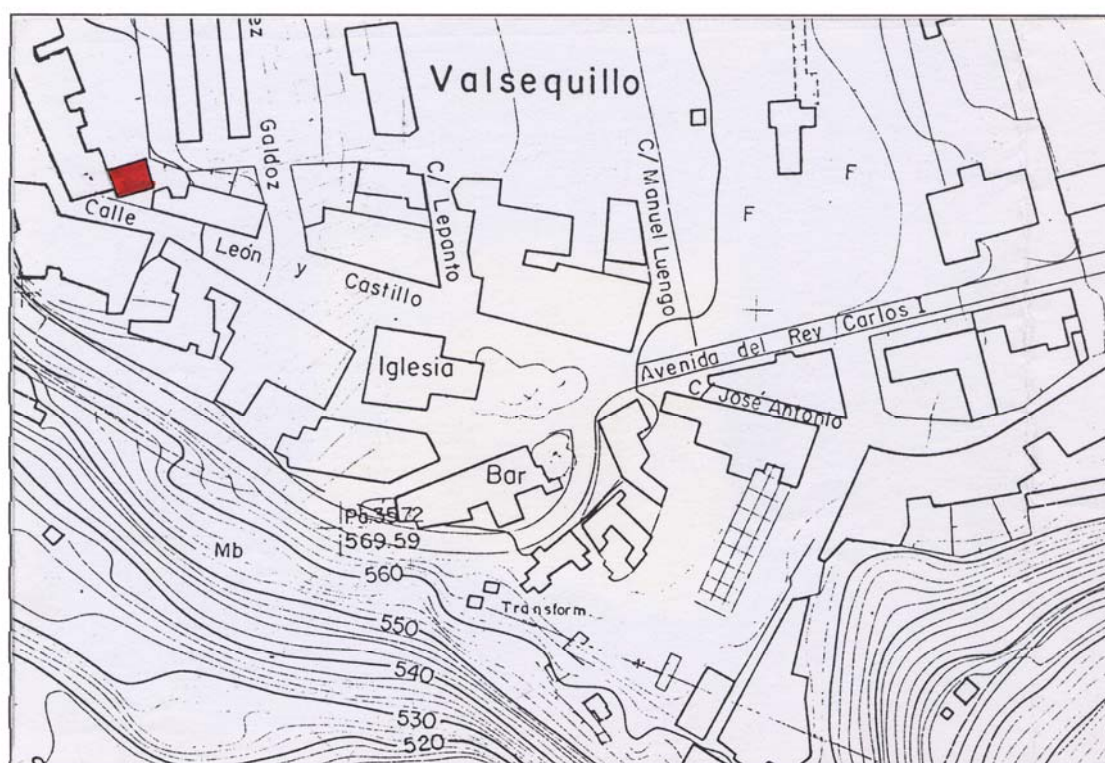
Estado de conservación: Malo.

Esta edificación forma parte del conjunto de las viviendas rurales tradicionales más antiguas que conformaron el primer núcleo urbano de Valsequillo. Se trata de una construcción de dos plantas construida con muros de piedra y barro, forjados de madera sobre viguetas del mismo material, y cubierta de teja a dos aguas. Tiene una balconada de madera a lo largo de su fachada hacia la calle.

Tipo de intervención: Remodelación. El muro exterior se deberá adecuar a lo dispuesto por la ordenanza de vallados. Se deberá restaurar la balconada.
