CATÁLOGO DEL PATRIMONIO ARQUITECTÓNICO DE VALSEQUILLO

FICHA N° 59.a

Denominación: Casa del Boyero

Situación: Llanos de San Juan

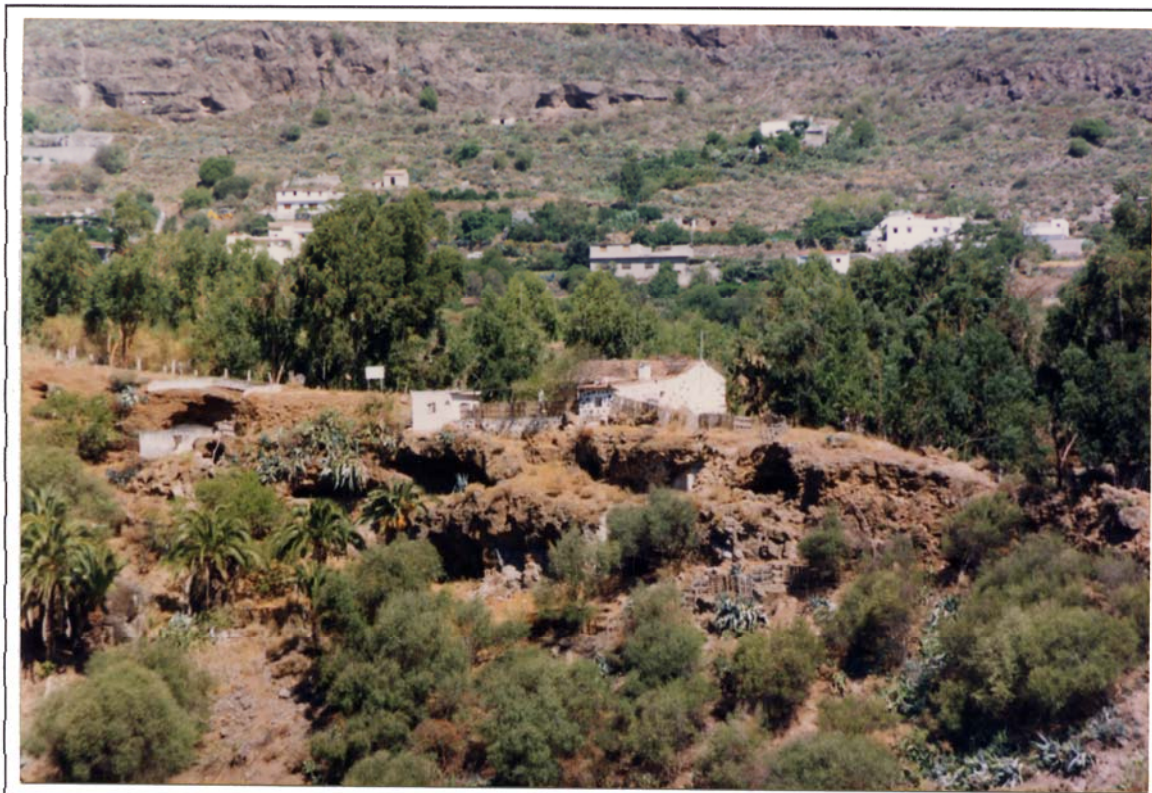
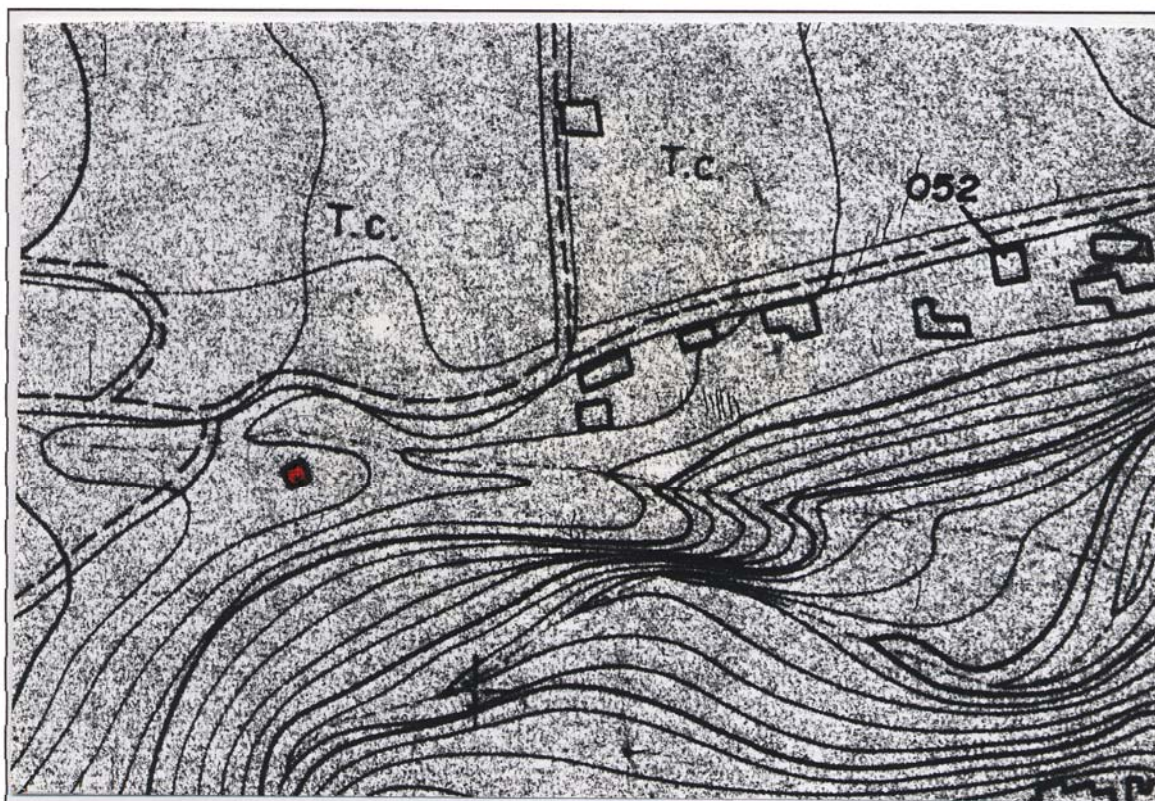
Estado de conservación: Regular.

Conjunto de vivienda y cuartos de labor emplazados de manera tradicional en el borde superior de la ladera solana de un barranco. Está formado por una vivienda rural edificada en dos cuerpos de una planta de altura y dispuestos en forma de "L". El de mayor longitud cuenta con cubierta de tejas a dos aguas, y un porche sostenido por estructura de pilares y vigas de madera. El cuerpo menor se adosa al primero en el extremo este, y cuenta con una cubierta de tejas a un agua. Existe otro cuerpo exento, de una planta de altura y cubierta de tejas a un agua, que se emplaza en el extremo oeste del conjunto. Estos tres cuerpos configuran un amplio patio que se orienta al sur. En la parte inferior de la ladera se sitúan numerosas cuevas utilizadas como alpendres.

Tipo de intervención: Rehabilitación media. Los solapones de cierre de las cuevas se deberán realizar en mampostería de piedra a cara vista.
