## CATÁLOGO DEL PATRIMONIO ARQUITECTÓNICO DE VALSEQUILLO

FICHA Nº 10.a

**Situación:** Calle León y Castillo, nº 13

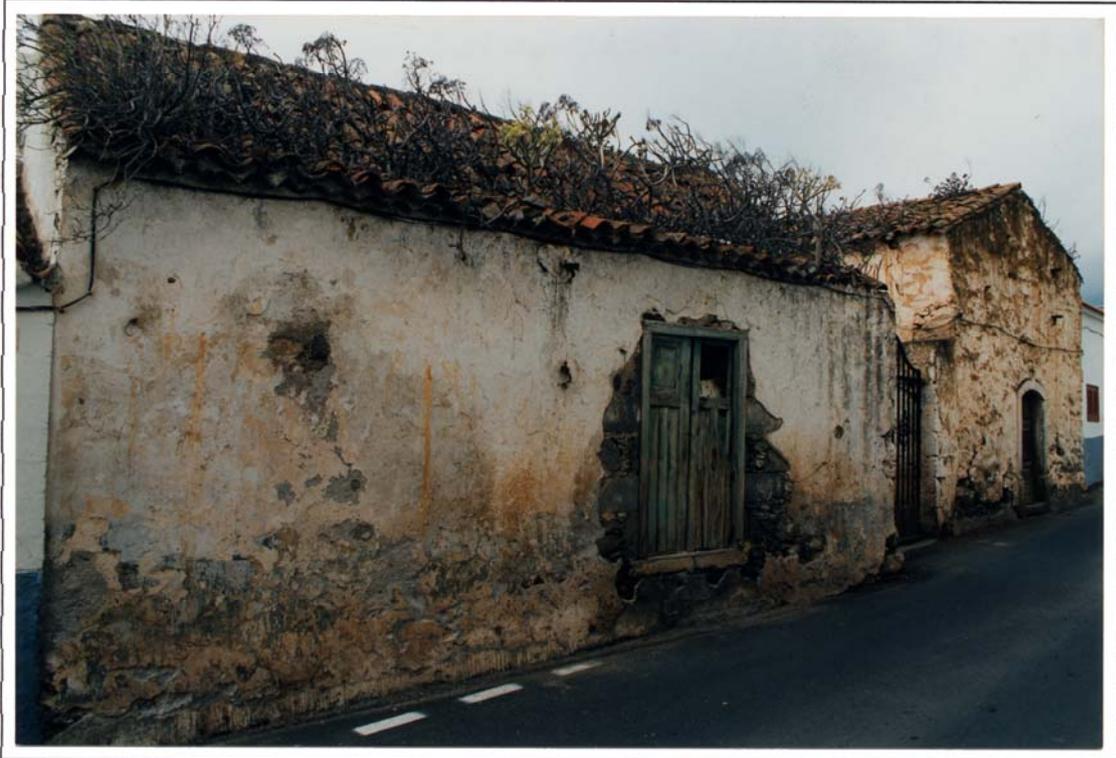
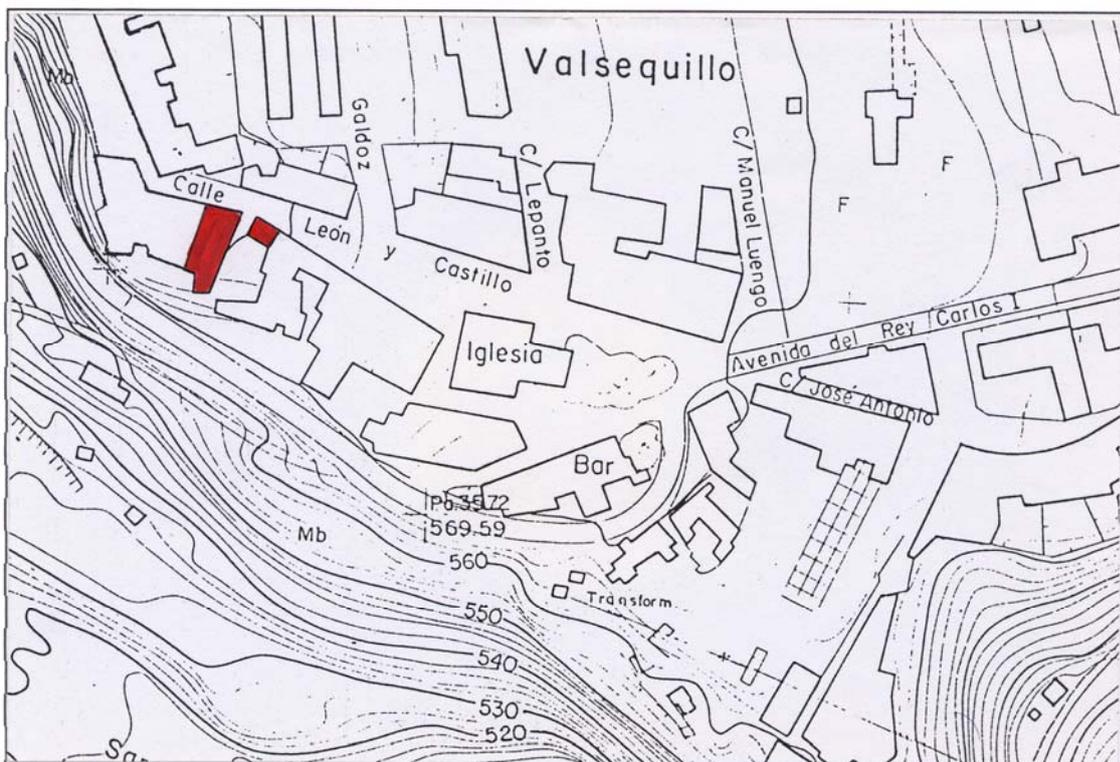
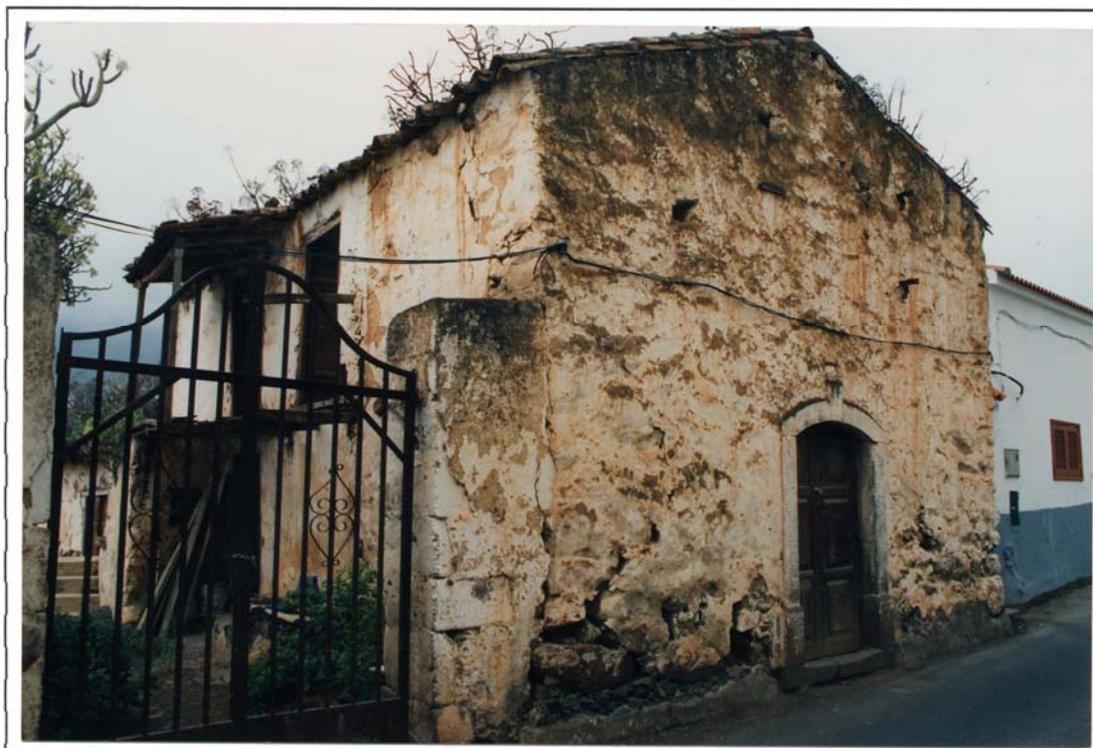
**FOTOS**

**Estado de conservación:** Malo.

Esta edificación forma parte del conjunto de las viviendas rurales tradicionales más antiguas que conformaron el primer núcleo urbano de Valsequillo. Se trata de un conjunto de dos cuerpos (uno de una planta y otro de dos) dispuestos en "L". La entrada al conjunto se encuentra entre los dos cuerpos hacia un patio interior en el que destaca un balcón de madera en el cuerpo de dos plantas. Están construidos con muros de piedra y barro, forjados de madera sobre viguetas del mismo material y cubierta de teja a dos aguas.

**Tipo de intervención:** Remodelación. Manteniendo los huecos de fachada actuales, podrán abrirse nuevos huecos por necesidades de habitabilidad. Se deberá reconstruir el balcón exterior. Se podrá ampliar el conjunto, siempre que se mantengan los volúmenes de las dos naves actuales y se cumplan las condiciones establecidas en la normativa "Mh2" del Plan General de Ordenación de Valsequillo.
