CATÁLOGO DEL PATRIMONIO ARQUITECTÓNICO DE VALSEQUILLO

FICHA Nº 38.a

Situación: Lomos del Fregenal

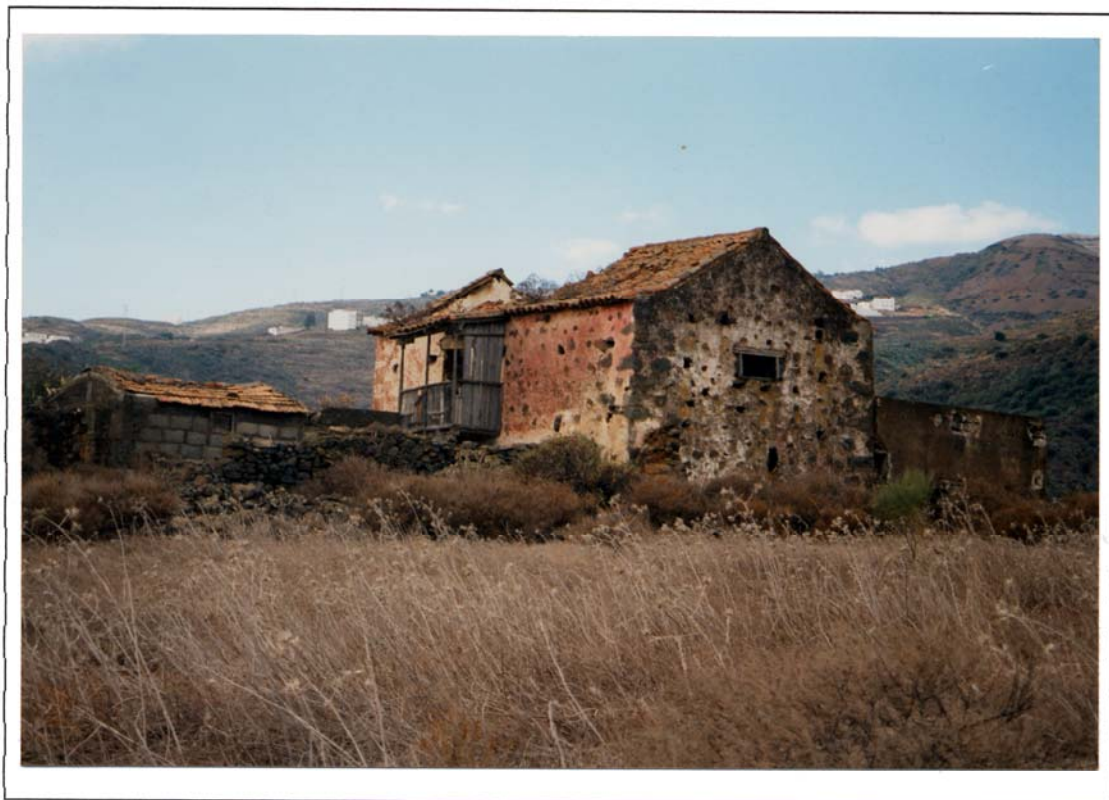
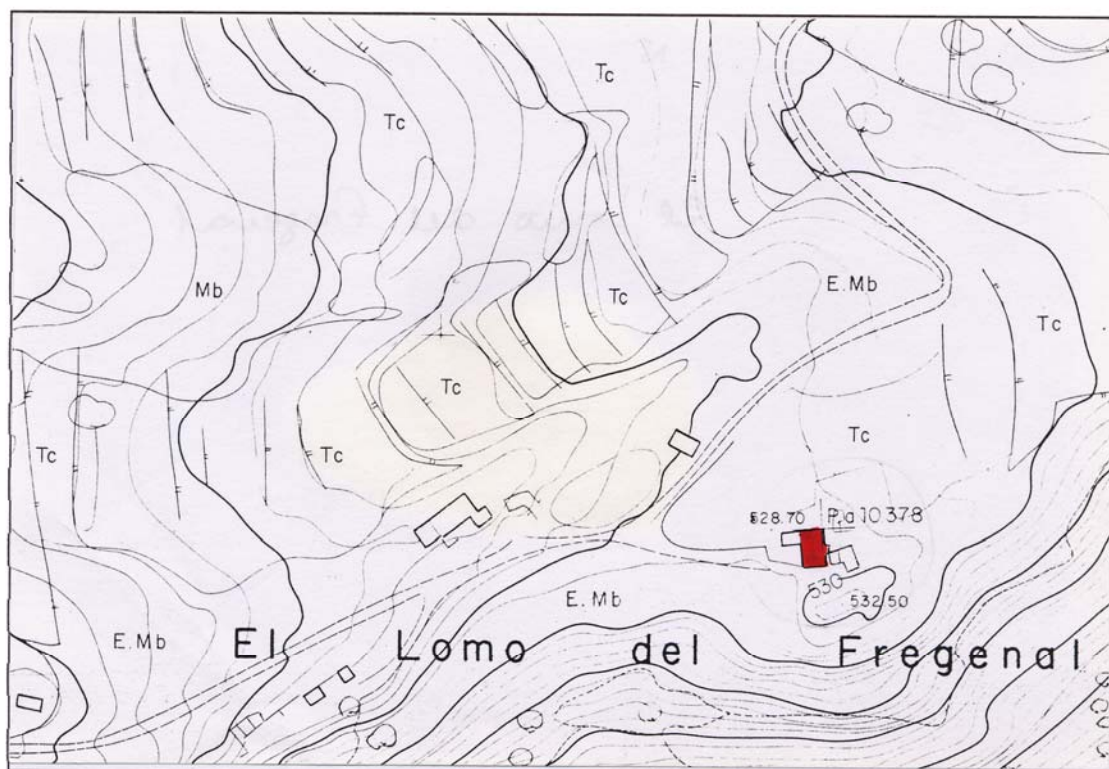
Estado de conservación: Malo.

Conjunto compuesto de vivienda rural y cuartos de labor agrícola, que presenta un notable emplazamiento desde el que se divisa una amplia panorámica.

La vivienda se desarrolla en una nave de dos plantas, altura y cubierta de teja a dos aguas. Presenta una fachada orientada al naciente que cuenta en segunda planta con un balcón de madera con cubierta de teja. En la fachada orientada al poniente la edificación presenta un cuerpo adosado de una altura y cubierta plana la que es accesible desde la segunda planta del cuerpo principal.

El conjunto se completa con unos cuartos anexos, de una planta de altura, paredes de bloque de hormigón visto y cubierta de teja a dos aguas, situados junto a la fachada naciente.

Tipo de intervención: Remodelación. Se permitirá la agregación de nuevos cuerpos siempre que se respeten las alturas, tipo de cubierta, proporción de huecos y ancho de crujía de los cuerpos existentes. Las nuevas construcciones deberán separarse como mínimo 4 metros de los cuerpos protegidos.

En la fachada oeste se permitirá el adosamiento de un cuerpo de una altura y de igual longitud que esta, con cubierta plana que podrá ser accesible desde la segunda planta del cuerpo principal.

Se permitirá en la fachada sur la apertura de un hueco central por planta, siempre que se observe la relación de altura entre 1,5 y 2 veces el ancho.
