**PROMOTORA LA LUMBRE S.L.**  
**PLAN PARCIAL SUSNO 4 VALSEQUILLO**

CALIDAD VISUAL DEL PAISAJE  
Casco Oeste Valsequillo, T.M. Valsequillo, Gran Canaria

**A11**

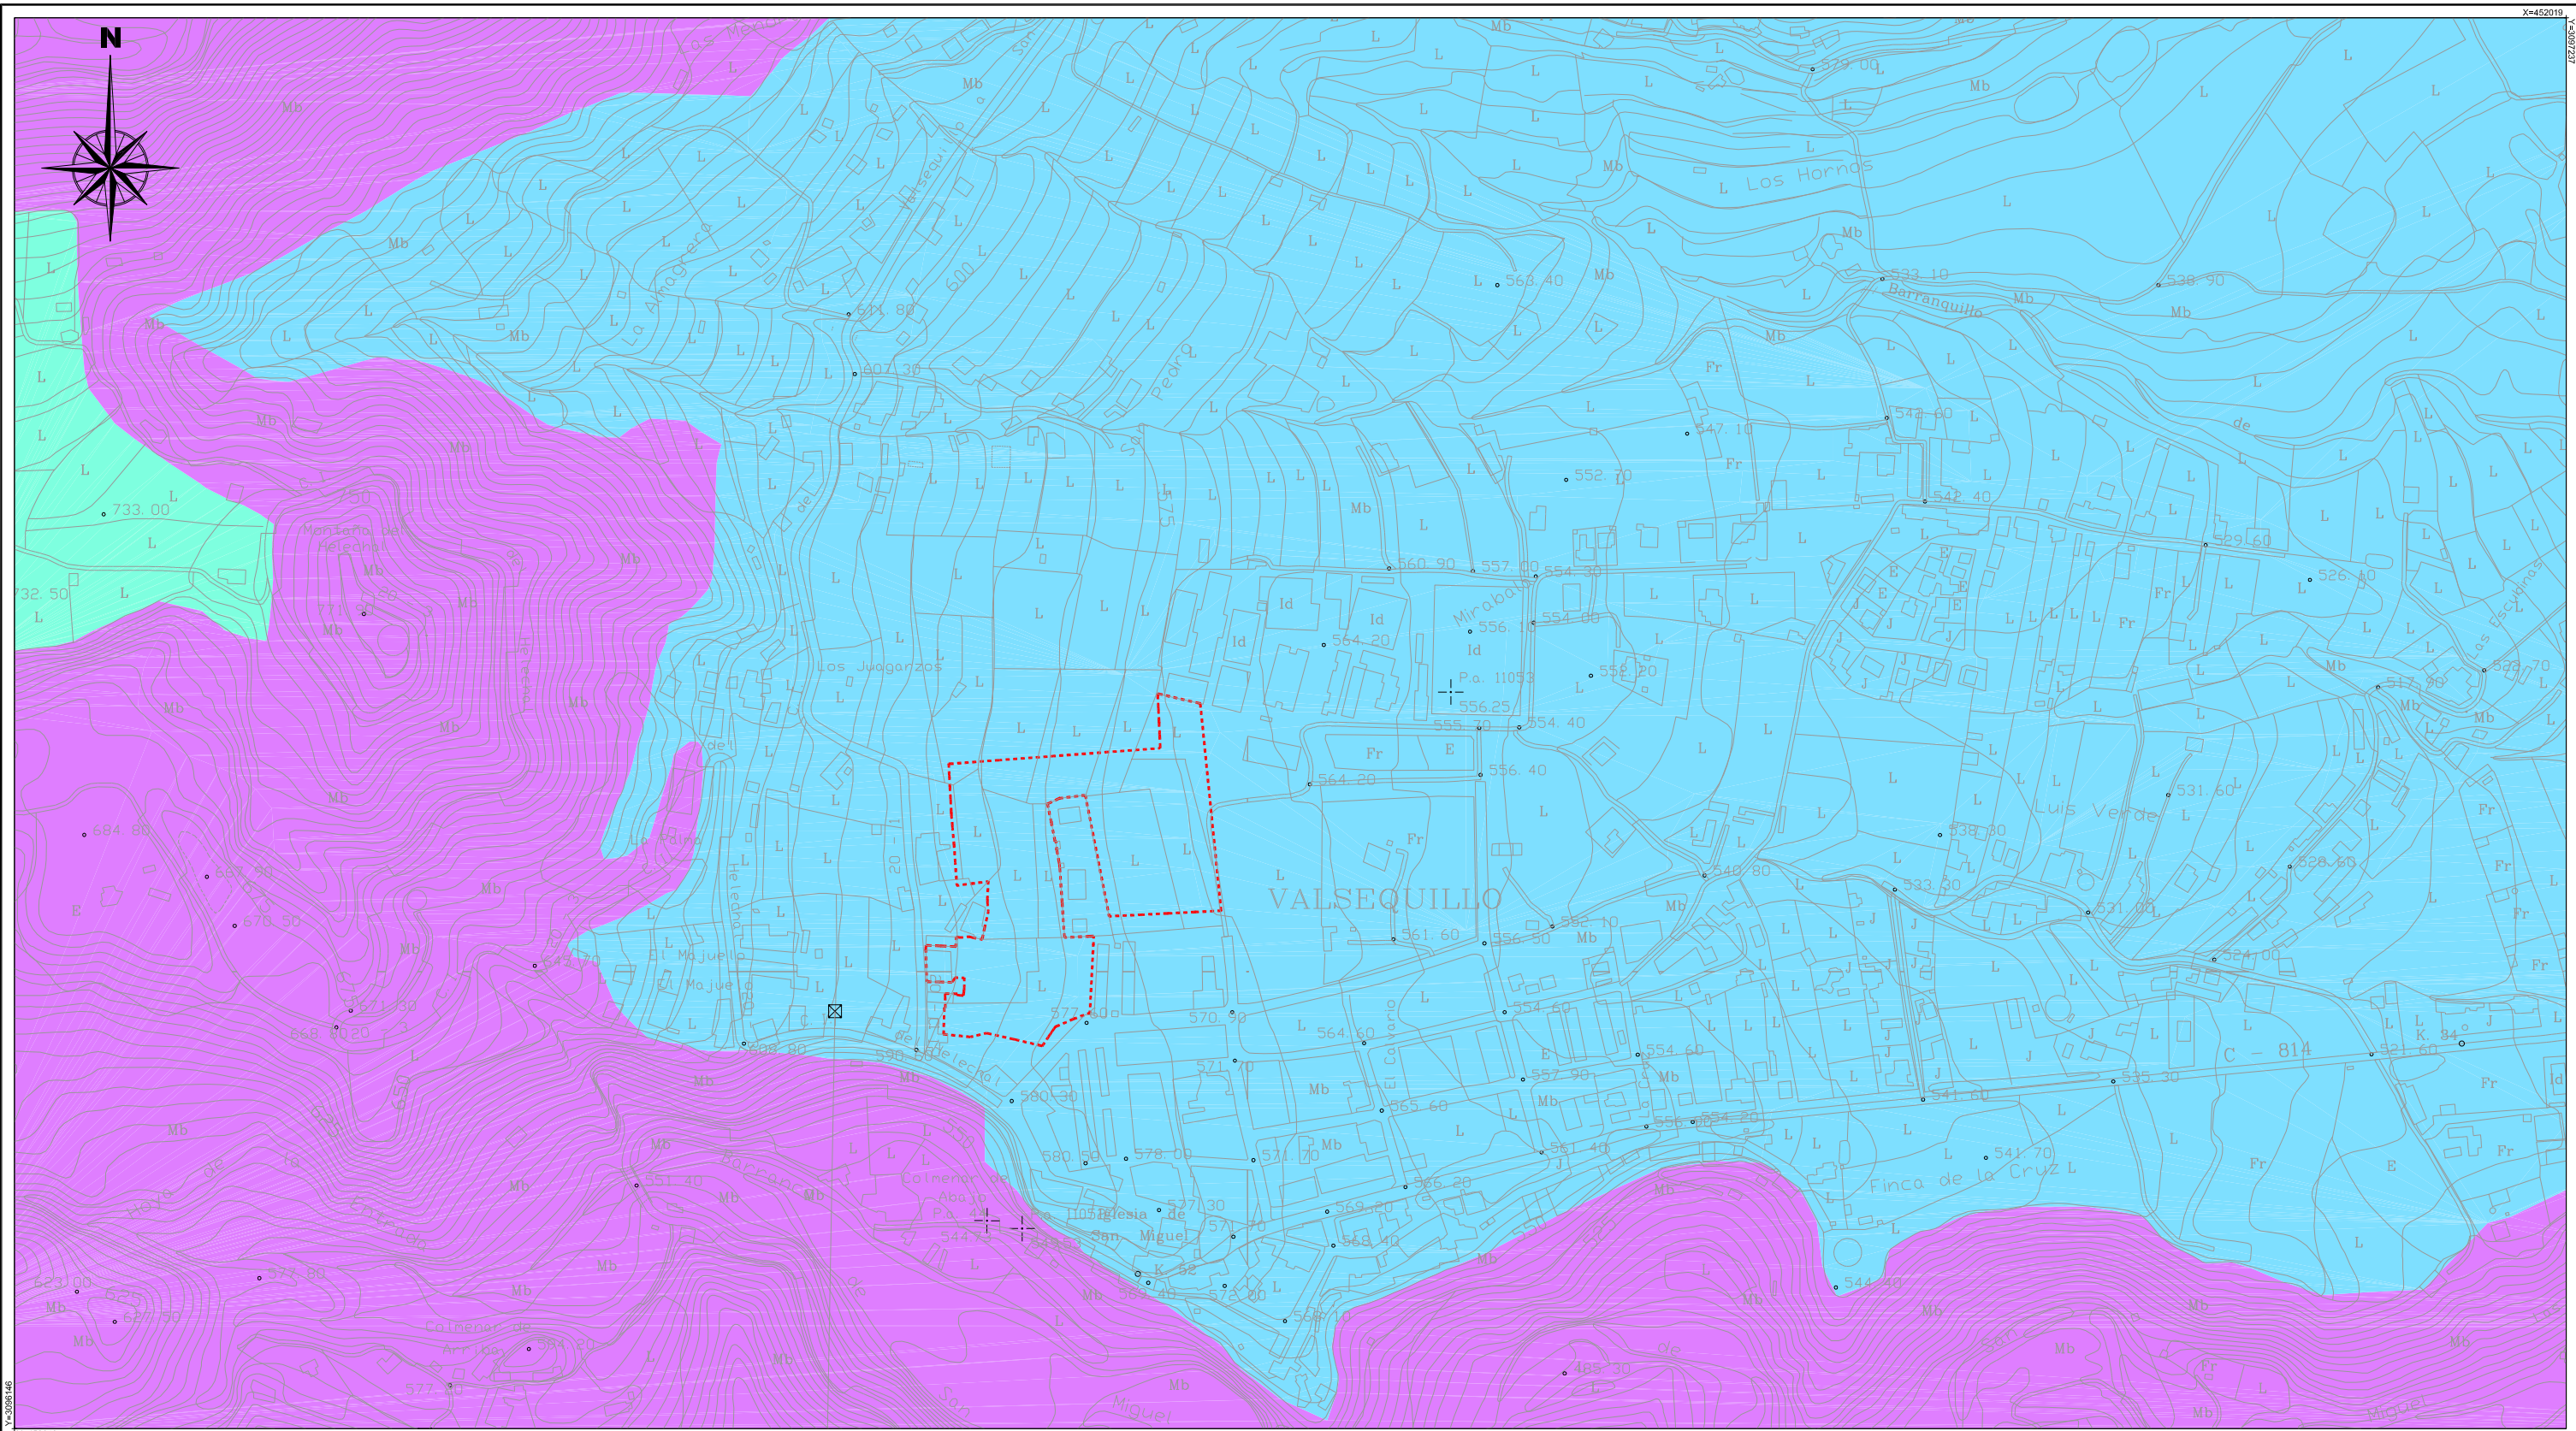
A partir del desglose del paisaje visual de la parcela en una serie de parámetros de percepción simples (características geomorfológicas del territorio, la vegetación y los cultivos, y la integración de las actuaciones humanas en el territorio), se ha estimado que la Calidad Visual del Paisaje que presenta la parcela en la actualidad es **MUY BAJA**.

La parcela es un sector que se caracteriza por presentar una alta componente antrópica, donde los elementos abióticos y bióticos tienen una presencia muy baja en la calidad visual del paisaje
